## 平成28年 熊本地震災害合同調査団報告

平成28年4月14日、16日に震度7の地震が発生し、熊本県熊本市から阿蘇地方にかけて多数の斜面崩壊等が発生した。(一社)斜面防災対策技術協会としては、(公社)日本地すべり学会の協力を得て7月6日、7日に現地調査を実施した。その概要を報告する。

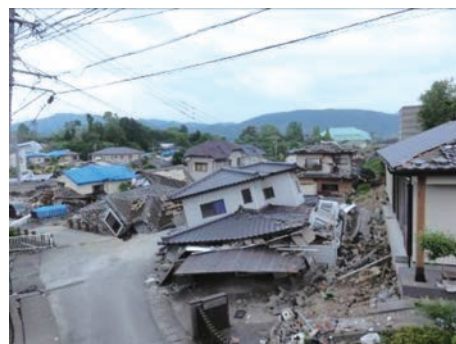
これら一連の地震により熊本県では震源に近い熊本市東区、益城町、西原村などで死者50名、重軽傷者約1,500名、全半壊家屋約5,000棟、避難者は最大約18万人などの被害が生じた（写真2、3）。さらに、熊本県、大分県、宮崎県では斜面崩壊や土石流などの土砂災害が100件近く発生した。これらの土砂災害は其後の豪雨で被害が拡大している。

写真2 益城町木山地区の家屋被災

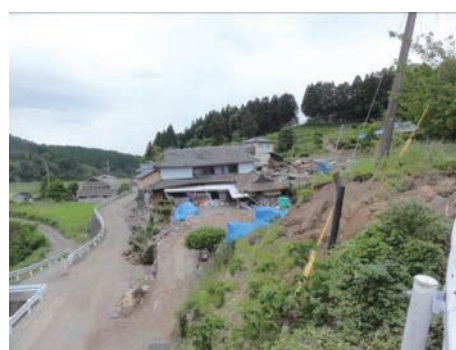
写真3 西原村古閑地区の家屋被災

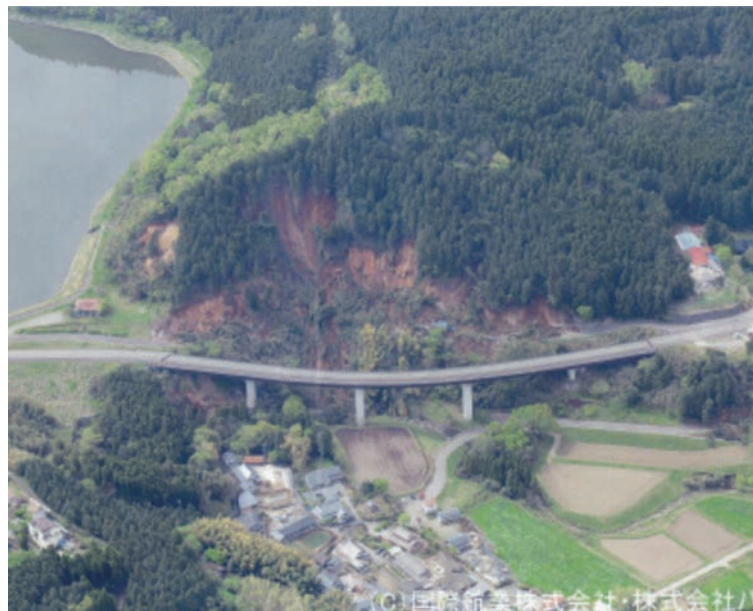
写真4 崩壊地全景（写真左が大切畑ダム貯水池）  
（国際航業，パスコ撮影）

て長さ150m、幅250m、傾斜約38°の北向き斜面が、崩壊性地すべりを起こしたとみられる（写真4）。崩壊地末端を流れる鳥子川は一時的に閉塞された。

調査担当者によると、対策は排土工が主となるが、調査結果で移動土塊が厚い場合はアンカー工も検討するとのことである。

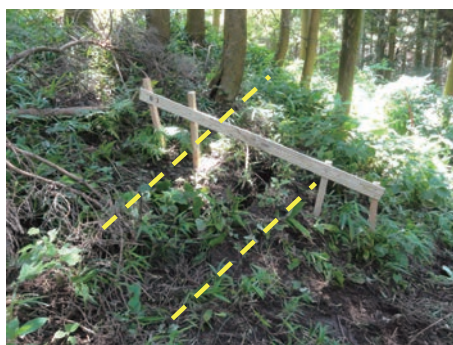
崩壊地背後の大峯山山頂部は緩斜面をなし、崩壊滑落崖に平行な亀裂(一部は段差を伴う)が複数並行して断続しているほか(写真8)、滑落崖に直交するような亀裂・段差も含め(写真9)、多くの亀裂が見られる。この状況から今後の地震や降雨で崩壊地の背後での大規模な地すべり発生が懸念される。この斜面の比高は約90m、見通し角は35°程度と急なことと、崩壊地で見える基盤岩は風化が進み脆弱なことから、この地すべりが動けば滑落する可能性があり、その場合、県道の橋梁損壊に加え、斜面下方の大切畑地区に移動土砂が到達する危険がある。

写真8 滑落崖に平行な段差(写真右が滑落崖)

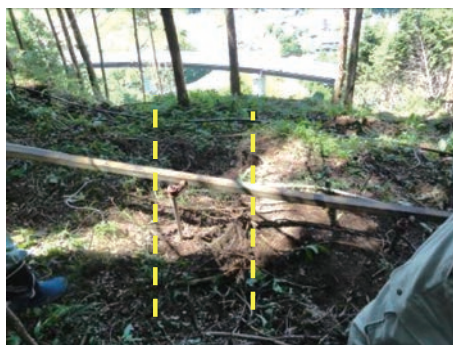
写真9 滑落崖に直交する亀裂

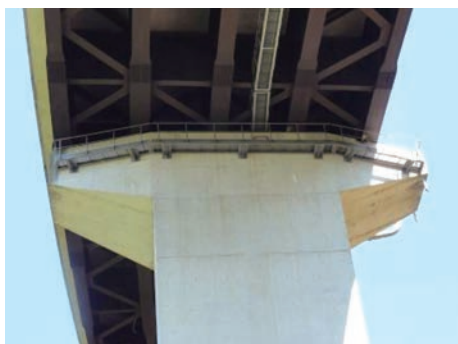
当斜面下部を通過している大切畑大橋は橋梁床版が50cmほど横ずれしており、震度の強さが伺える(写真5)。

写真5 横ずれした大切畑大橋

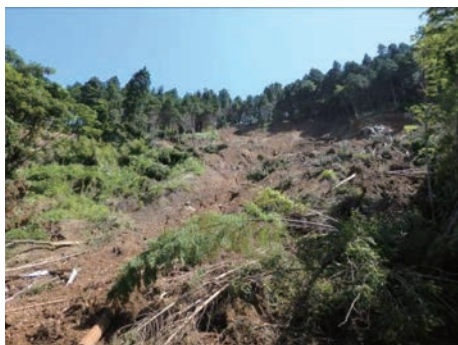
県道と平行に崩壊地内を通過する村道のり面の溶結凝灰岩の急崖部には吹付工が施工されていた。ゆるい凹状となっている崩壊中央部では村道道路面も含めて崩落しているが(写真6)、崩壊地の側方では村道路面が残っており、のり面の状況から吹付工が施工されていた急崖部とその上部の表土層部の境界となる遷急線部分から崩壊が生じ、上方の表土のみならず、下方の溶結凝灰岩をも巻き込んで崩落したように見える(写真7)。

写真6 村道も巻き込んだ崩壊地中央部

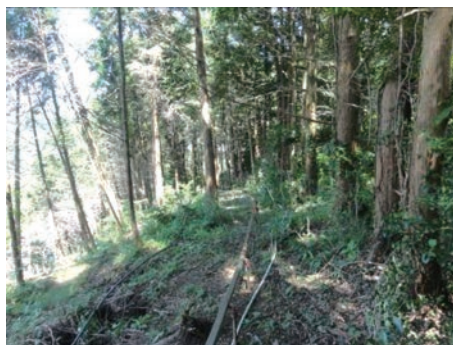
一方、崩壊地の東側の山腹斜面には東西または北北東―南南西方向の亀裂が複数見られる(写真10)。その下方は山麓へ向かって緩傾斜になる地形のため、ただちに地すべりが滑動する可能性は小さいとみら

写真10 崩壊地東部の斜面変状

れるが、亀裂幅の変化など確認しておく必要がある。

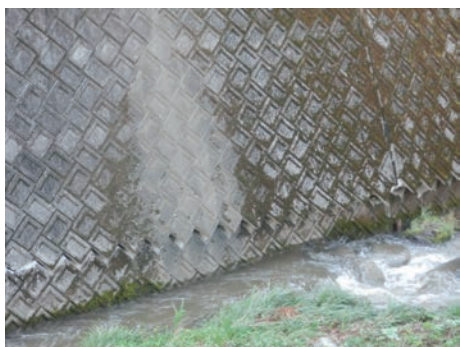
崩壊斜面下部を流れる鳥子川の河川護岸も一部はらみ出しがみられる（写真 11）。上述したとおり崩壊斜面の側部及び頭部には、複数のクラックが点在していることから、今後の降雨で崩壊の拡大が予想され、一部河道閉塞も心配される。

写真 11 河川護岸のはらみ

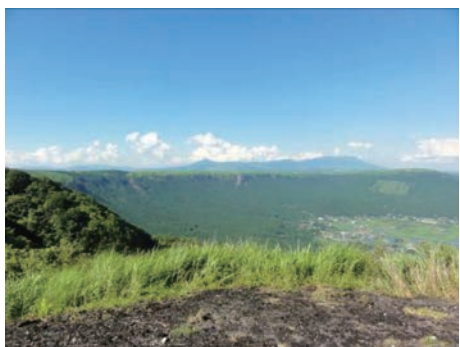
かぶと岩展望台は、標高約 900m で阿蘇外輪山の北東部に位置し、外輪山や中央火口丘を一望できる場所である。展望台からの外輪山北側方向の遠景を写真 12 に示す。外輪山の外縁西側から北側には県道 339 号線が通っているが、写真からもわかるように県道沿いのカルデラ内への斜面では、特に傾斜 35° を超えるような急斜面では遷急線に沿って地震により各所に表層崩壊が発生している。平成 24 年災の傷跡も確認できる（写真 13）。

写真 12 外輪山西側から北側の遠景

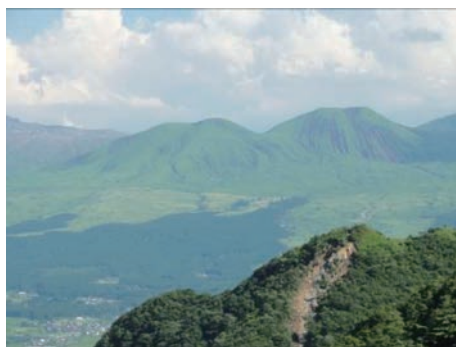
また、外輪山山腹のほか中央火口丘山腹（写真 14）にも崩壊跡が顕著に見られ、植生等の回復も遅い。再度災害を防止するためにも緑化を含め抜本的な対策を実施することが重要である。

写真 14 中央火口丘山腹の崩壊跡

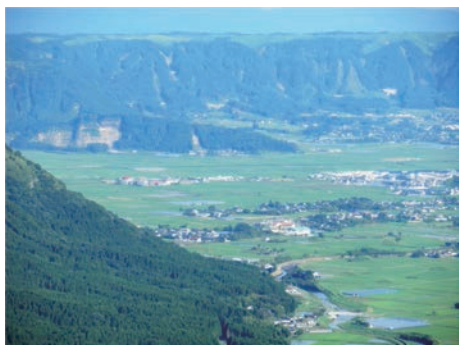
写真 13 平成 24 年災の傷跡

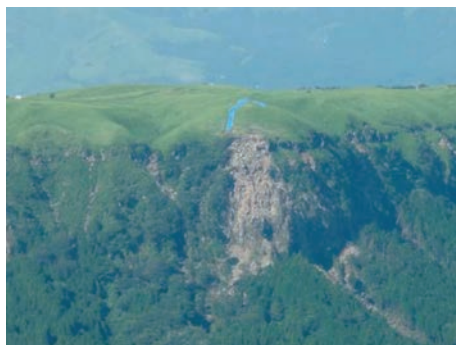
外輪山北方の湯ノ浦地区背後の崩壊（写真 15）は、カルデラ壁を形成する溶結凝灰岩層あるいは溶岩に発生したいくつかの崩壊が横方向に連続し、長さ最大 200m、幅 300m 程度の崩壊地となったもので、その背後の牧草地に段差を伴う亀裂がほぼ直線的に約 100m に渡って形成されている。現在はブルーシートに覆われ（写真 16）、亀裂の変化が熊本県土木部の設置した伸縮計によって観測されている（写真 17）。写真 15、16 で見えるように、亀裂の延びる方向は崩壊地頭部の繋がりに平行ではない。

写真 15 湯ノ浦地区背後の崩壊

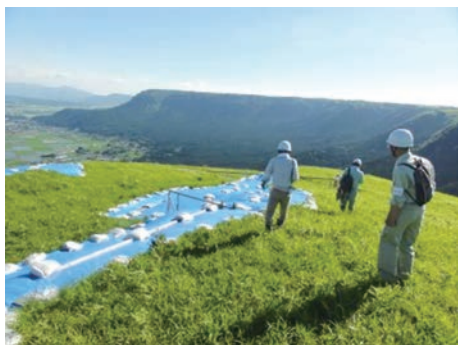
写真 16 ブルーシートで覆われた亀裂

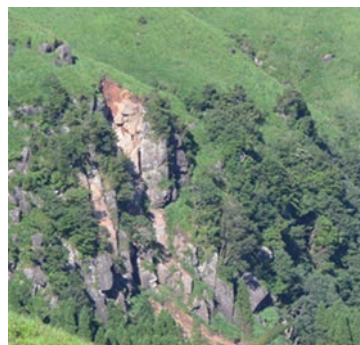
写真 18 は、東隣の小規模な崩壊地で、柱状節理

写真 18 東隣の岩盤崩壊地

のみられる溶結凝灰岩が崩壊しており、節理の開口が見られる。おそらく直線的な亀裂は、遷急線付近の凸型の斜面縦断形に地震動が大きく作用し、それによる節理の開口によって生じたものとみられる。

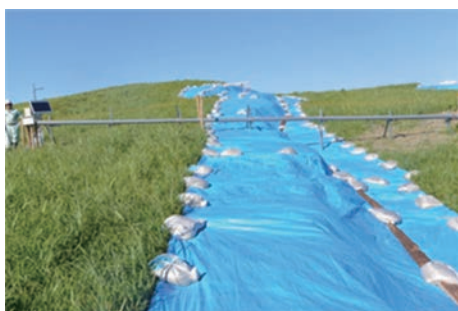
写真 17 計測中の亀裂

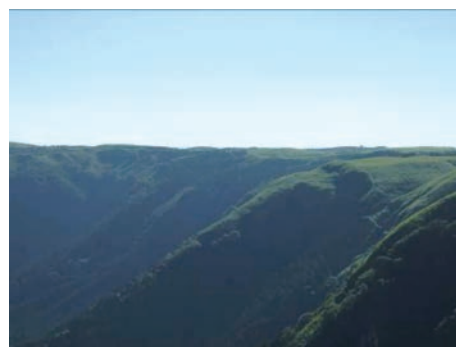
写真 19 カルデラ壁凸部の段差地形

観測箇所から側方の斜面を遠望すると、外輪山頂部からカルデラ内部方向の斜面が遷急線を経て溶岩類からなる急崖を形成している中で、カルデラ壁での凸地形でいくつかの段差地形が観察された（写真 19）。過去から、カルデラ内に向けて崩壊が生じているものと考えられる。急崖斜面の下方の崖錐部は林地となっており、外輪山からの落石・崩壊に対するバッファゾーンとなっており、先人の土地利用の工夫とも考えることができる。しかし、山麓の扇状地の末端部には集落があるため、今後、豪雨時などに崩壊部の亀裂の拡大が生じないか監視する必要がある（写真 20）。

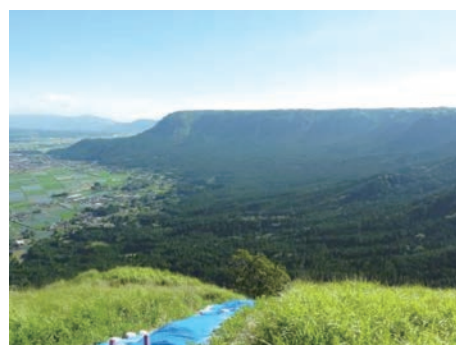
写真 20 急崖斜面下方の林地と集落

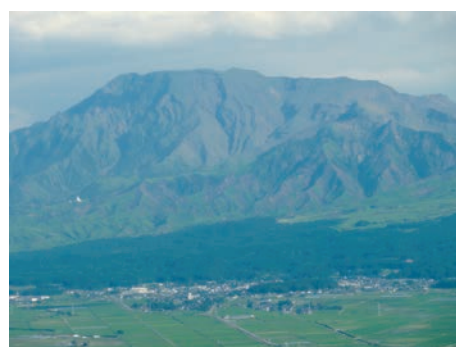
写真 21 は、大観峰展望所駐車場付近から見た阿蘇山北側山体の遠景写真である。山体には大規模なガリ侵食が発達し、桜島の野尻川上流部山体に酷似している。

写真 21 阿蘇山北側山体の侵食

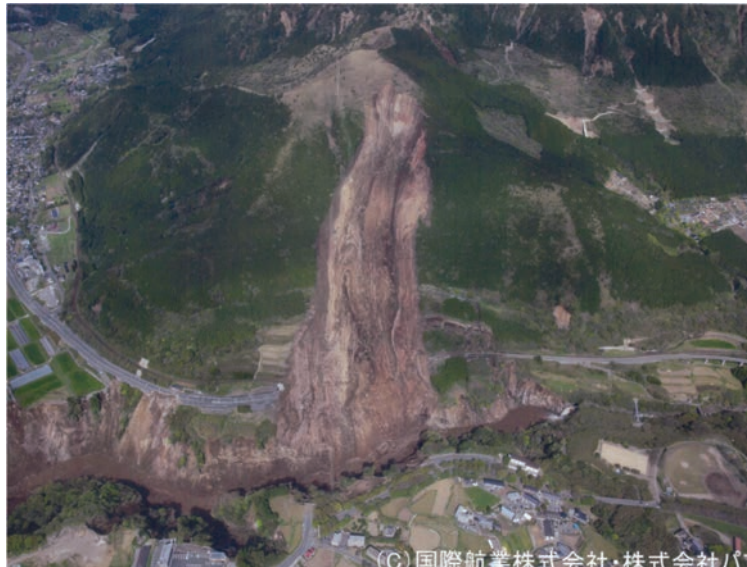
阿蘇大橋の西側、黒川右岸に発生した大規模崩壊（写真 22）は、斜面長約 700m、幅約 200m、深度 20m の崩壊である。大規模な崩壊により JR 豊肥本線、国道 57 号を完全に埋没させ、また、直接の因果関係は不明であるが一級河川黒川にかかっていた阿蘇大橋も消失した。

写真 22 阿蘇大橋上流の大崩壊（国際航業，パスコ撮影）

崩壊規模が大きく，周辺斜面にも亀裂が多数みられるとのことで，拡大崩壊の懸念のある不安定岩盤の範囲を調査して早急な対策工実施が必要である。その際，レーザ測量にもとづく高精度地形図の判読が有効である。排土工にあたっては計測監視を行いながら実施することが必須と思われる。

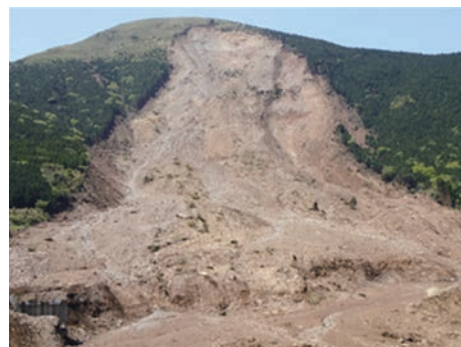
写真 23 は，日本地すべり学会九州支部緊急調査団が 6 月に撮影したもので，今回 7 月 7 日に撮影した写真 24 と比較すると，崩壊地の北側側部（写真では右側）で拡大が生じているのが分かる。

写真 23 6 月の崩壊地  
（日本地すべり学会九州支部資料より）

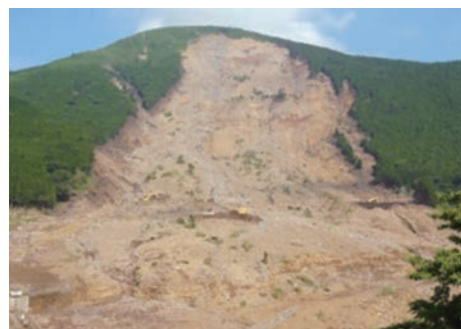
写真 24 7 月 7 日の崩壊地

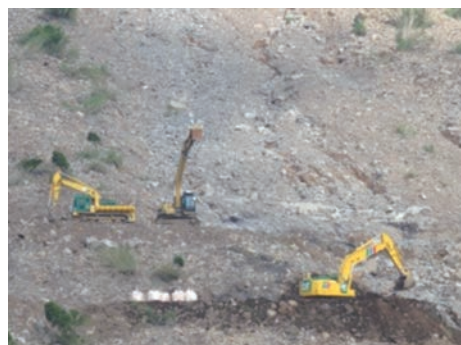
写真 25 施工中の無人重機

調査時は無人化施工で土堰堤 2 列が施工中であった（写真 25）。堰堤完了後，上部周辺の不安定土塊を落とし，ラウンディングした上で緑化する計画で

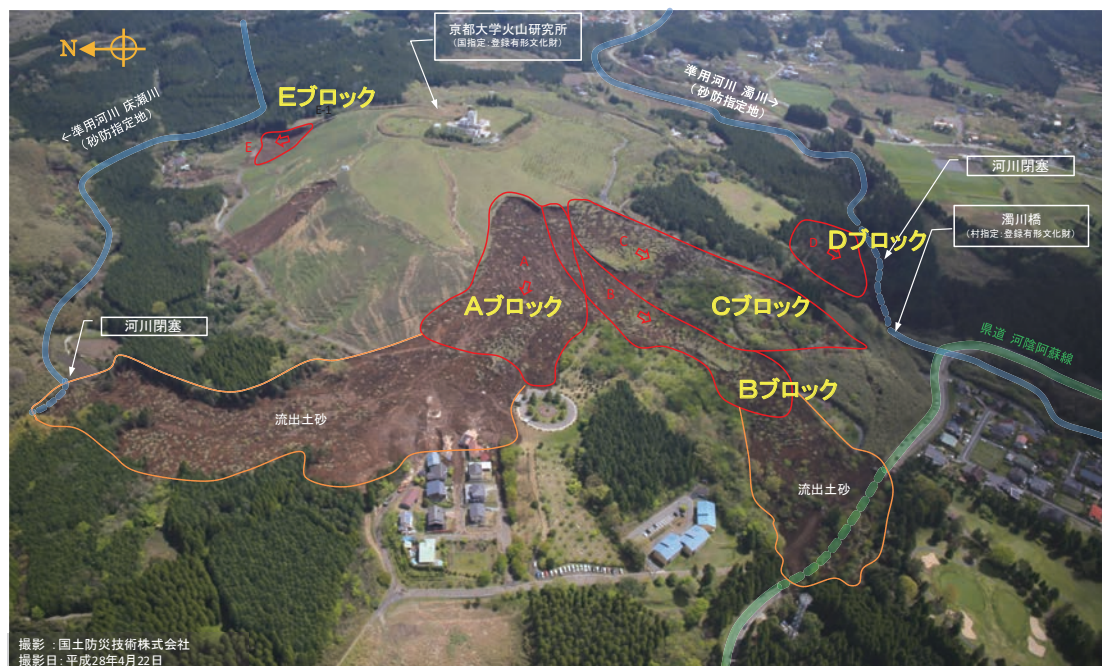
中央頂部に京都大学火山研究所を載せた円丘状の火口丘の斜面で、本震時に幅 100m、深さ 10m 程度の地すべり移動が南西、西～北西、北に向かって放射状に複数（A～F ブロック）生じた（写真 26）。最も規模の大きい A ブロックでは、幅 100m、

写真 26 高野台地区の地すべり群（国土防災技術 資料）

対策としては、滑落崖後方のみならず側方への地すべり拡大防止対策と流水による再移動および侵食防止の対策が必要と考えられる。降雨のたびに状況が変わるということであり、これらの対策は少雨期に集中的に行うことが望ましい。また、地すべり上部斜面にも多数の亀裂が生じており、対策を行うにあたってこれらの亀裂の変位を観測しながら行う必

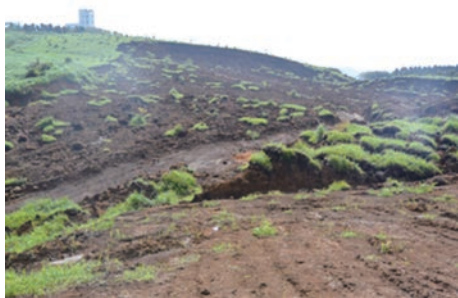
長さ 260m、傾斜 5～10° の範囲で滑動した（写真 27）。

A ブロックの移動土塊（写真 27）は傾斜 10° 未満の緩斜面まで移動しており、流動性が高かったものと考えられる（写真 28）。一部は別荘地帯に流れ込んで、A ブロックと E ブロック（写真 29）では、全半壊 11 戸、死者 5 名という大きな人的被害・家屋被害が発生した（写真 30）。

写真 27 A ブロックの移動土塊

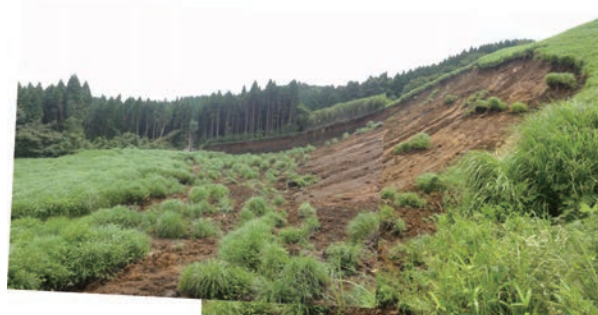
写真 29 E ブロックの移動土塊

なお、Eブロックでも流出土砂により家屋が被災したが、1軒の家屋は被災しながらも移動土塊に載ったまま65m滑動したことで注目された。

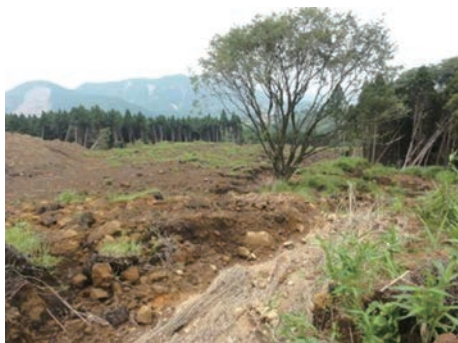
写真 28 A ブロック下部の流出土砂

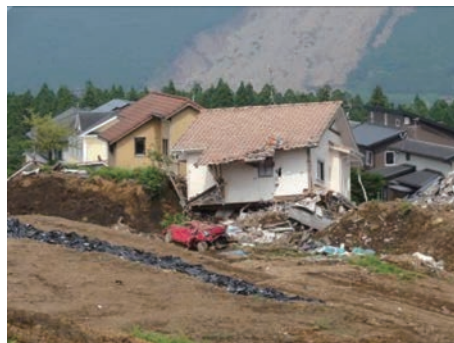
写真 30 土砂流下経路上の被災家屋

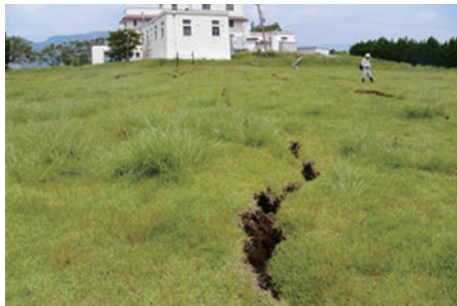
高野台地区も大切畑地区と同様、地すべりブロック上部の火山研究所が位置する円丘頂部の平坦面にも亀裂が多数発生している(写真32)。滑落崖に平行するものもあるが、むしろ頂部を横断するような亀裂が多数みられ、火山研究所の建物も被災している(写真33)。対策を行うにあたって上部のクラッ

写真32 円丘平坦面頂部の亀裂(火山研究所敷地内)

クの変位を観測しながら行うことが望ましい。

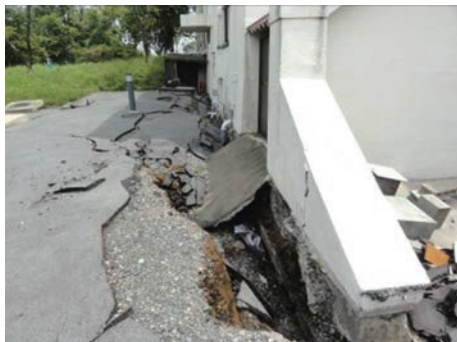
写真33 火山研究所の被災

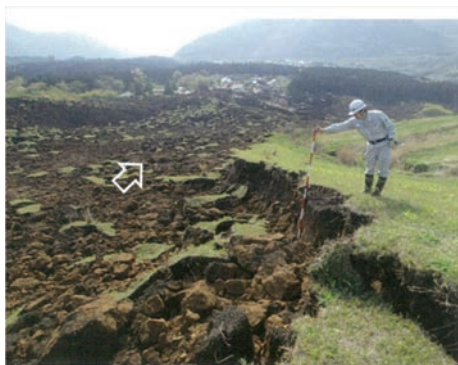
地すべり発生直後には移動土塊は著しく攪乱され塊状となっていたが(写真34)、調査時点では梅雨の豪雨により、斜面上部では移動土塊が流出し、硬質の火砕流堆積物の面が露出していた(写真35)。すべり面は、この火砕流堆積物の上層の粘土化した赤褐色の軽石層上面か軽石層内と考えられる(写真36)。Aブロックでは、斜面中部の道路より上部で

写真 34 地すべり発生直後の移動土塊（国土防災技術 資料）

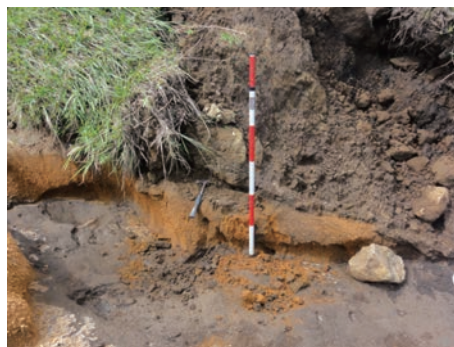
写真 36 火砕流堆積物上面の風化軽石層

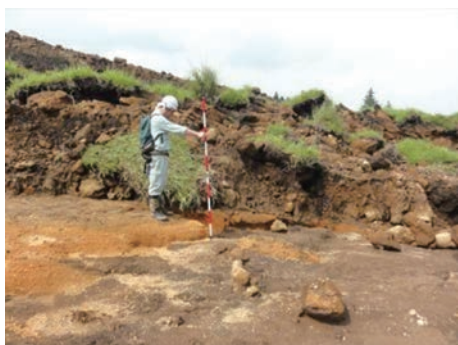
写真 35 露出した火砕流堆積物

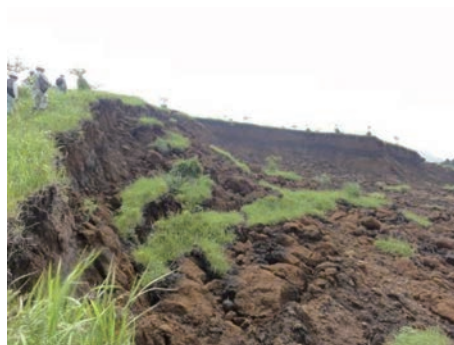
この地区の斜面は、表層は黒ボク土・火山灰層で構成され、短冊状の小土塊が折り重なるように下方部へ移動している（写真 37）。前述したとおり、上方の緩斜面には地震で多数の亀裂が発生した。これらは、山頂部では並列して何条も形成されているので、揺れによって火山灰累層中の弱面での変位が起こったトップリングによって形成された可能性がある。

写真 37 短冊状の土塊

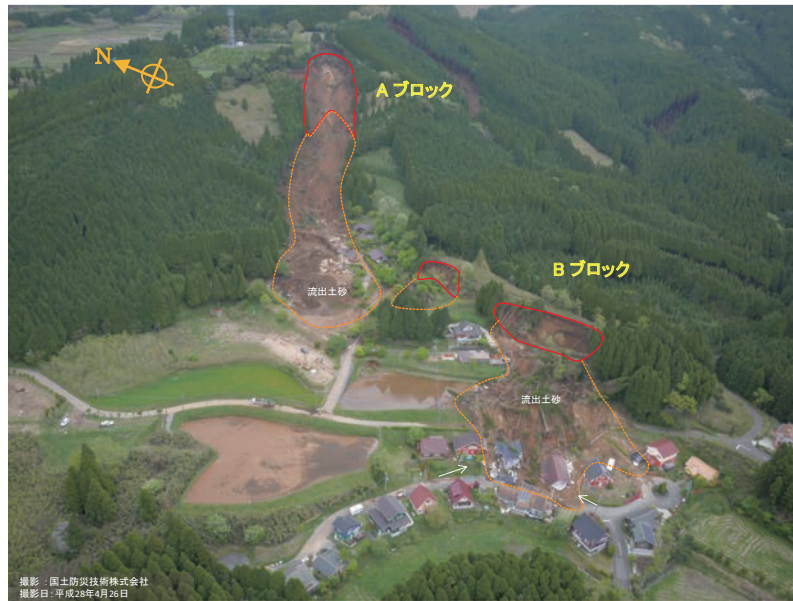
ゆるい谷頭部からの幅 60 m 程度の崩壊とその凹部左岸側を形成する尾根の延長の末端付近の崩壊など 4 箇所崩壊が生じている。人家・家屋の被害が生じたのは主に、谷頭からの崩壊（A ブロック）とその東側の尾根末端付近の崩壊（B ブロック）である（写真 38）。

写真 38 火の鳥温泉地区の地すべり群（国土防災技術 資料）

災害関連緊急地すべり事業で対策を実施することとなっているが、地元要望も考慮し対策後跡地が活用できるよう工夫することが再建に向けて必要である。

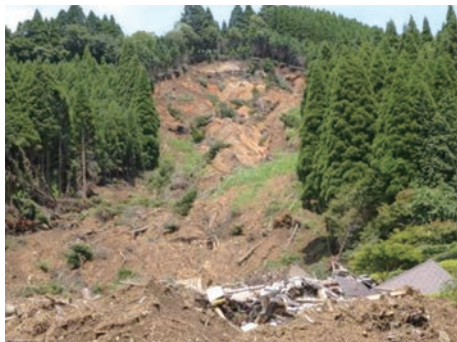
谷頭からの崩壊（A ブロック）は、崩壊頭部から堆積末端まで約 350 m であるが、上部 100 m 程度が崩壊域（写真 39）で、その下部 150 m が主に流下部、さらにその下部 100 m 程度が堆積域（写真 40）となっている。温泉施設の宿泊棟 4 棟を全壊させ宿泊客 2 名が犠牲となった。

写真 39 Aブロックの崩壊域

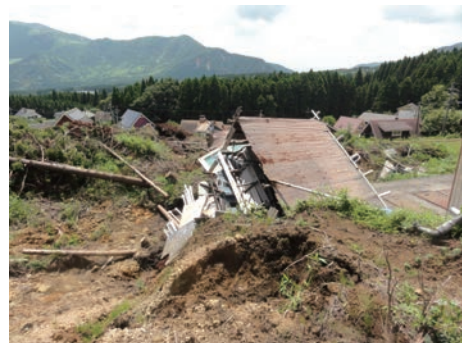
一方、尾根末端付近の崩壊（B ブロック）では、崩壊頭部から堆積末端まで約 100 m である。この土砂移動により人家全壊 2 戸、一部損壊 2 戸の被害が発生している。写真 38 によると崩壊の崩壊域（写真 41）の斜面長は 25 m 程度であるが、その下方の家屋・道路等により段差のある地形を流下堆積しており（写真 42）、流動性が非常に高かったものと考えられる。ここでも、土塊が流動化したことが注目される。

写真 42 Bブロックの堆積域

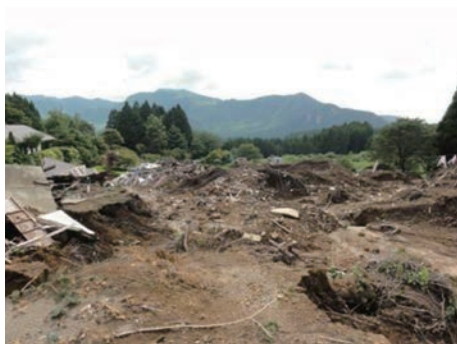
写真 40 Aブロックの堆積域

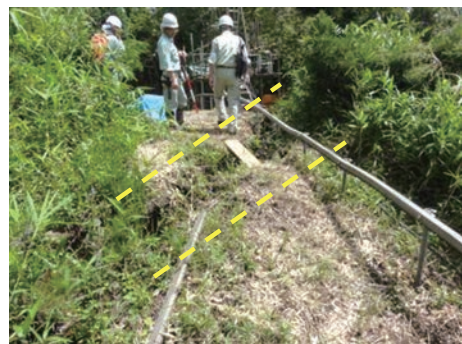
また、A、B ブロックともに滑落崖背後に段差を伴う亀裂が発生している（写真 43）。

写真 43 Bブロック滑落崖背後の段差

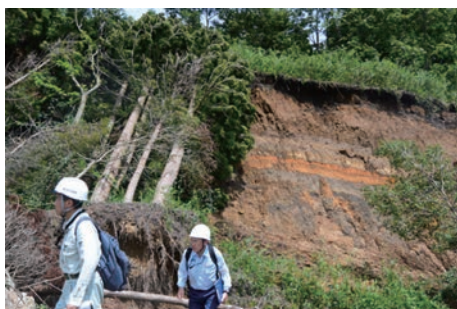
写真 41 Bブロックの崩壊域

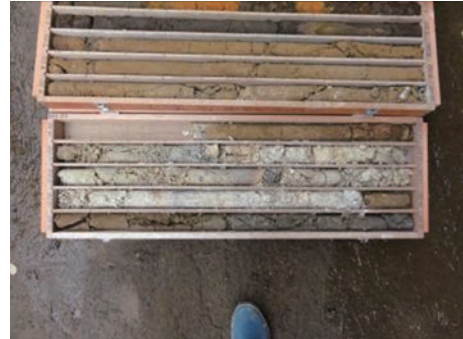
ブロックともすべり面が推定される深度付近にも同様の白色の土層がみられる(写真45)ということから、この白色強風化層が崩壊発生に関係したものである。

写真45 Aブロックボーリングコアのすべり面  
付近にみられる白色の粘土層

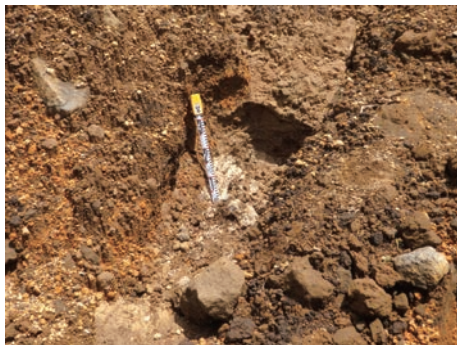
B ブロックの滑落崖には、刺激で容易に泥濘化する白色の強変質した火山噴出物が断続的に見られた（写真 44）。また、ボーリング調査によると A, B

写真44 Bブロック滑落崖にみられる白色の粘土層

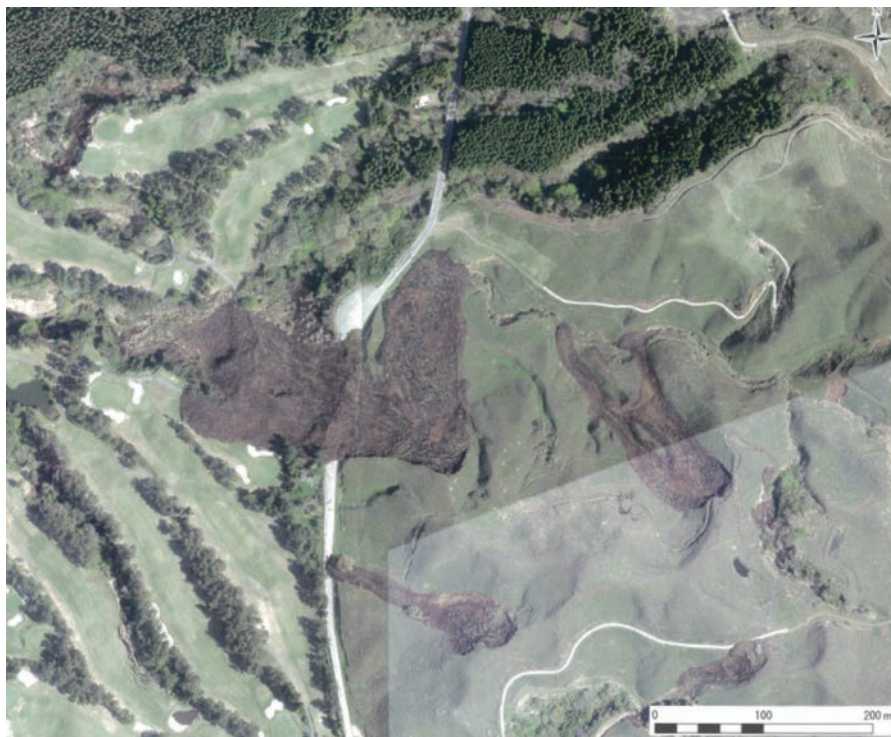
幅100m以上、長さ200mにわたって、2方向に緩傾斜(10°程度)の斜面が流動している(写真46)。北側へ流動した土塊の一方は県道298号線ま

写真46 地すべり全景の空中写真(国際航業・パスコ撮影)

また、写真 46 の空中写真によると、周辺には、規模は小さいが同じような形態の地すべりがいくつも発生しているのがわかる。

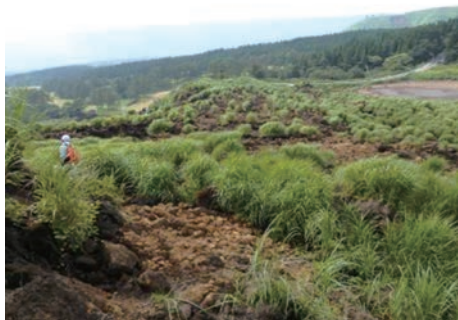
写真 47 北方の県道まで流下した土塊

でで止まっているが（写真 47）、もう一方は西方へ流下し県道を越え頭部から 300m 程度離れた溪流・ゴルフ場にまで流入している（写真 48）。

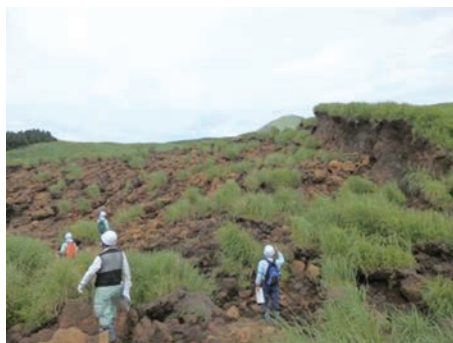
写真 49 地すべり頭部の土塊

地すべりの土塊は攪乱され、ばらばらになって移動したように見える（写真 49）。滑落面が一部露出していたが、豪雨によって侵食された結果の可能性もある（写真 50）。

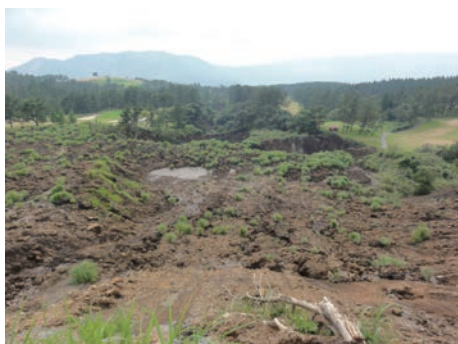
写真 48 西方の県道を越えゴルフ場まで流下した土塊

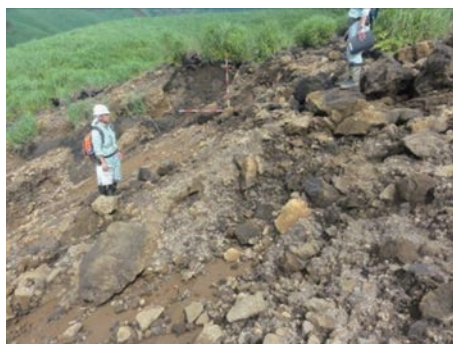
写真 50 滑落面の露出箇所

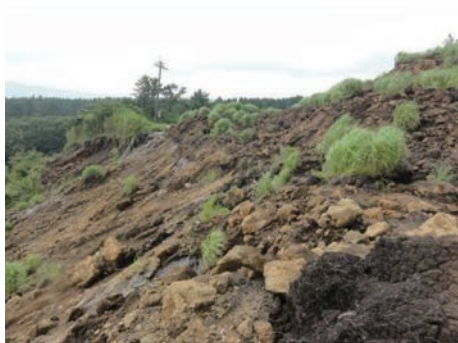
県道 298 号線は地すべり土塊によって埋没しているが（写真 51）、埋没していない箇所での路面変状が著しい（写真 52）。ただし、この変状は地すべりによるものではなく、盛土部が地震によって変形し崩落したことによるものと考えられる。

写真 51 埋没した県道 298 号線（電柱・標識の箇所）

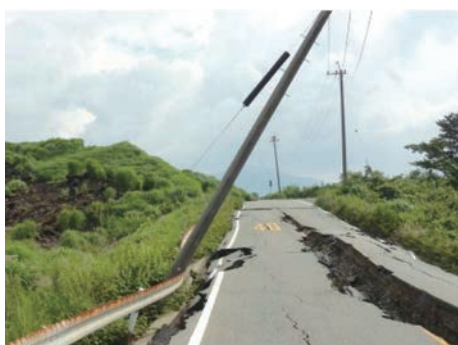
写真 52 地震で盛土が変形したことによると考えられる県道の路面変状
