令和6年能登半島地震での調査団報告

(一社)斜面防災対策技術協会能登半島地震現地調査団 (団員名簿は表 4.2 参照)

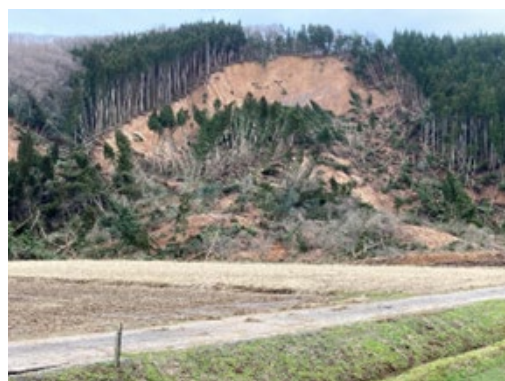
2004年中越地震、2008年岩手・宮城内陸地震、2016年熊本地震、2018年胆振東部地震などで、地すべり地形が密に分布する新第三紀層を主体とする山地・丘陵地では地すべりが多発している。令和6年能登半島地震でも多数の地すべりが発生した(例えば、Sato et al.⁸⁾)。写真5.1は、輪島市町野町で発生した丘陵地の稜線付近から発生した典型的なこの地

震による地すべりである。深層まで風化が進んでおり地盤が脆弱であったように見える。

地震による土砂災害の集中した能登半島は、 写真 5.1 輪島市町野町鈴屋で発生した地すべり

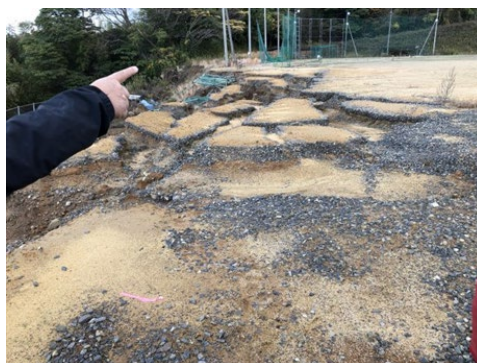
写真6.1.1 輪島高稲舟校の校庭北部にみられる亀甲状の亀裂（グラウンドブロック）

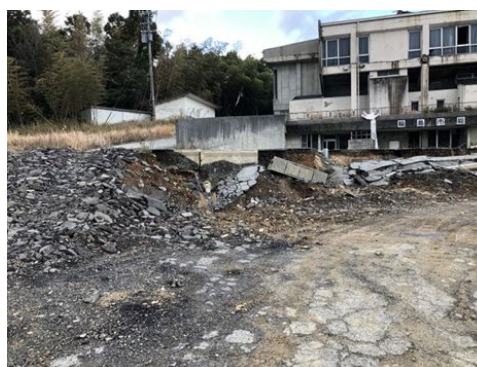
写真6.1.2 西方境界部にみられる段差亀裂（グラウンドブロック）

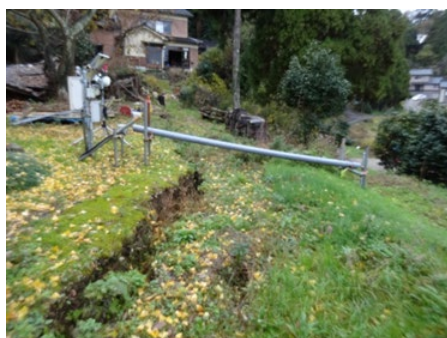
① 水田ブロック群エリアにおける主たる変状は、連続性のある亀裂（写真6.1.3）と、局部的な変状によるものと考えられる比較的短めの亀裂が確認できる（写真6.1.4）。前者は、比較的規模の大きな、地すべり地形として認識される、元々の地すべりブロックの頭部と思われるやや勾配の急な斜面部分や滑落崖付近に分布する傾向が見られた。一方後者は、現在の局部的な微地形あるいはおそらく盛土やそれと地山との境界などの影響を受けて、

写真6.1.3 伸縮計で監視されている連続性のある段差（水田ブロック群エリア）

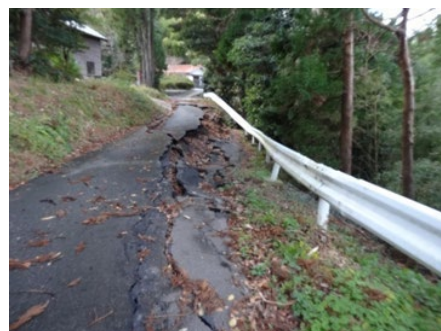
小規模斜面の変状を示しているものと考えられる。

写真6.1.4 農道沿いの小規模滑落（水田ブロック群エリア）

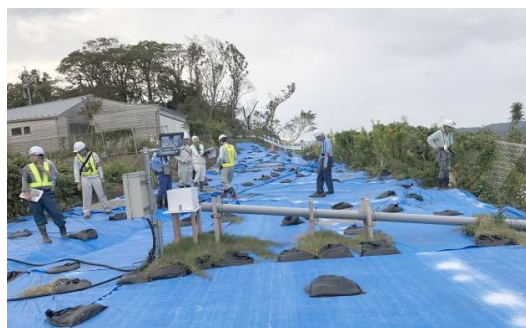
当地区の主たる変状としては、急斜面部の崩壊現象と上部平坦面の市道や住宅地内に生じた変状（写真6.2.2）が挙げられる。後者は、平坦面の縁から奥行き約10～15mにわたり、累計段差1m程度の開口亀裂が斜面とほぼ平行に発生しているものである。

写真 6.2.2 大野地区の上部平坦面に生じた変状

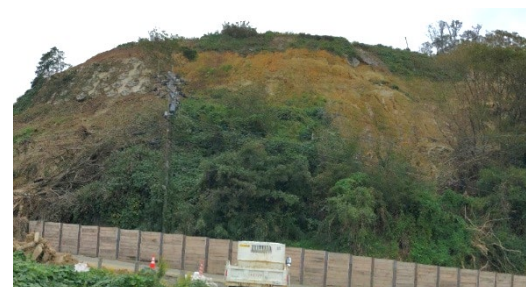
用性に寄与したと考えられる。近接目視は困難であったが、リフトオフ試験結果¹³⁾によれば、西側、東側、いずれのアンカー工についても過緊張のアンカーが確認されている一方、健全なアンカーも確認されている。斜面上部ではブロック積擁壁や地面の割れが見られたため、地山自体は変動したがアンカー工には明確な変状が視認できなかったことから（写真 6.2.3）、トップリング的な変位挙動が生じた可能性も考えられる。既設のアンカー工は以上のような状況であったため、これらのアンカー工が効果を発揮したと考えられる。なお、斜面上部の割れや斜面変状に対しては補修や追加補強が必要である。

写真 6.2.3 アンカー工の状況（西側のアンカー工は崩壊地の上部）

地震による被災状況では、前述したとおりアンカー対策工範囲下部に局所的に土砂が抜けた箇所がある。豪雨時などに平坦面の亀裂内への浸入水によって土砂流出が生じると、アンカー頭部の垂れ下がりや偏荷重作用の可能性がある。地震による斜面変状と併せて豪雨被害が生じることで、アンカー工が適正に機能しないこともある。本対策には、アンカー工周辺部をカバーする目的で、モルタル吹付工など土砂流亡対策を施すのが有効と考えられる。

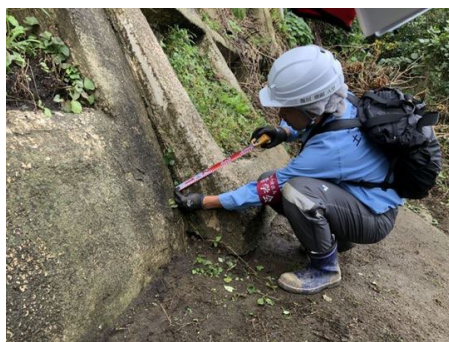
- －法枠工 F200(写真6.3.3)
変状 法尻末端部に延長約10mにわたり、数cmの隙間が形成される。

原因 地震動による擁壁埋戻し土の沈下である可能性。

(法枠の押し出しを裏付けるような枠のひび割れなど確認できなかった)

写真 6.3.3 赤神地区の法枠工に見られる変位

また、地震の影響ではないが、のり枠背面に隙間等が見られ、老朽化している。アンカー工が正常な機能を果たせなくなる可能性があるため、対策が必要と考えられる。対策工の全体点検を行い、追加検討を踏まえた補修・補強等の対策工の必要性があると感じられる。

当地区の法枠工及び擁壁工は、地震時には効果を発揮した可能性が高いが、今後の民生の安定のためにも早期の復旧が望まれる。

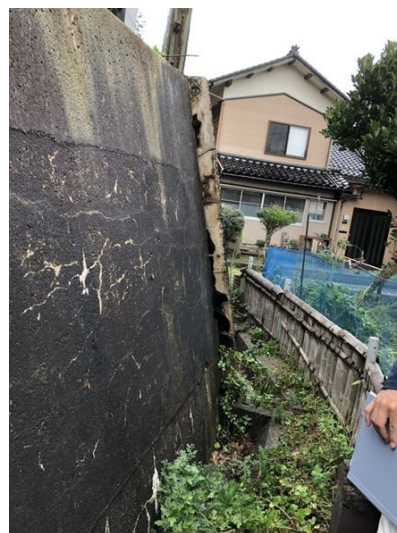
変状 擁壁屈曲部において約10cm水平に移動(鉛直変位なし)している。擁壁前の水路にもズレが生じている。

原因 地震動による変位と推定できるが、擁壁前面の畑の柵にズレがないので、2007

年地震の変状であった可能性がある。

写真 6.3.4 赤神地区の擁壁工に見られる変位

アンカー工にも特に被災は観察されず、機能していると考えられる。斜面下部の擁壁には比較的大きな目地ズレが生じており、適切な補修が必要と考えられる。

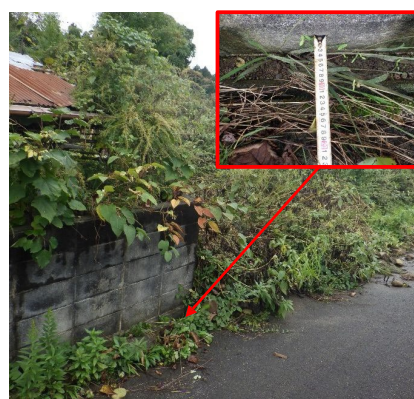
面で発生している。斜面勾配は 10～15 度程度で、発生した地すべりの規模は幅約 150m、長さ約 200m である。図 6. 4. 2 から明らかなように、今回の地震によって発生した地すべり変状は、頭部に明瞭な滑落崖を形成し、末端部には、仁岸川の護岸擁壁や水路に押し出しや変状を及ぼしている(写真 6. 4. 1)。

前述のとおり、現地の主たる変状としては末端部で擁壁の押し出し、ブロック塀の傾倒、水路への押し出し等が認められる。

写真 6. 4. 1 末端部右側方部の擁壁と水路の変状

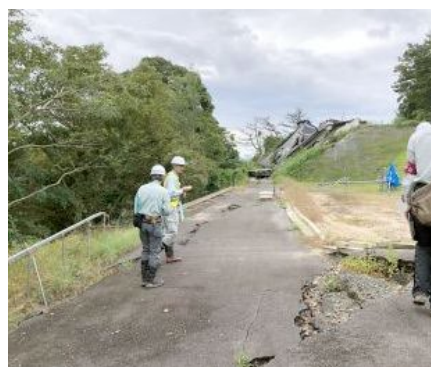
模は、幅 130m、長さ 70mである。主たる地すべり変状としては、地すべり頭部では、市道や平成 19 年の地震時の斜面对策で実施された頭部排土工の平坦面や墓地に段差を伴った滑落崖が形成された。また、道路面に段差を伴う明瞭な亀裂が生じた（写真 6.5.2）。一方、末端部では、住宅地背後のブロック積擁壁等に押し出しに伴う水平亀裂等が発生した。

写真 6.5.2 鹿磯地区頭部の亀裂（奥に倒壊した神社の屋根が見える）

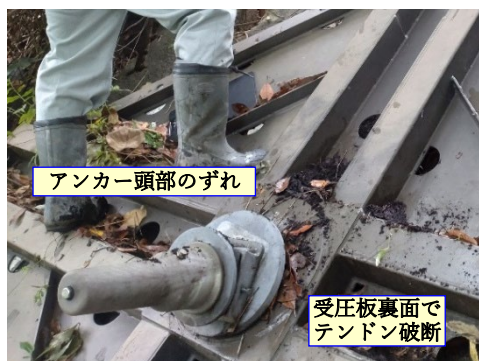
(a) アンカーと受圧板のずれ

同写真(a)はアンカーと受圧板のズレ状況で、アンカー破断に伴い原位置からアンカー受圧板が斜面下部に移動していた。同写真(b)は同受圧板上部から観察できる裏面状況であり、テンドン被覆の黒色シースが確認できた。破断シース長から、破断部はのり枠内埋込みコンクリートの下端部にあたり、ここでアンカーがせん断破断したものと考えられる。

アンカー①及び②の地区では、地盤がN値10程度の砂斜面であったことが地震時における当該斜面の挙動を特殊なものにし、その結果、アンカー①において被災状況が顕著であった原因の一つとなったのではないかと考えられる。

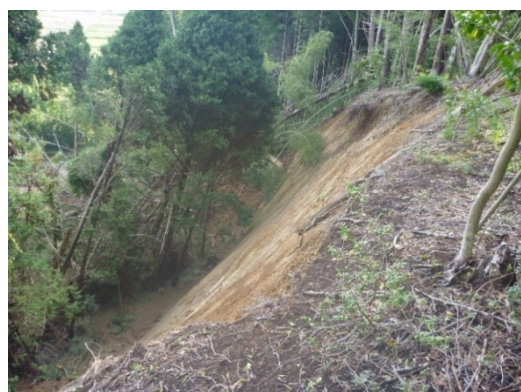
図 6.6.1 から明らかのように、地震によって発生した崩壊性地すべりは、Gブロックとして抽出されていた範囲を大きく包含した斜面である。地震の発生時点で当ブロックにおいては、対策工は未施工の状態であった。比高約 20m の馬蹄形状および断層崖状の直線的な頭部滑落崖（写真 6.6.2）が形成され、末端では沖積平地に崩土が押し出し、人家が被災した。ブロックの上部斜面では、線状の凹地地形（写真 6.6.3）が認められ、ブロック背後まで緩みが発生している。

写真 6.6.2 直線的な滑落崖

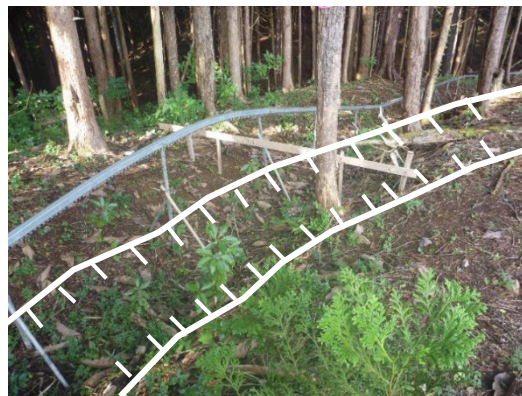
写真 6.6.3 上部斜面の線状凹地

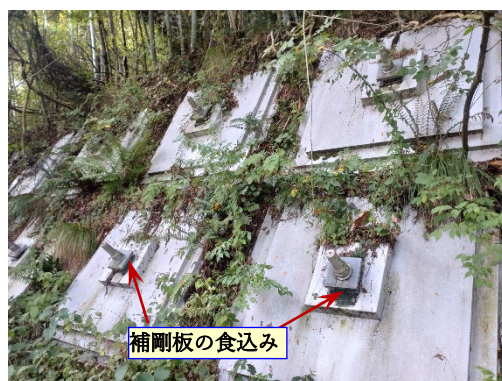
Bブロックの既設アンカー工のうち，下段のアンカーには目立った変状は見受けられなかった。一方，上段のアンカー工の中では，特に斜面に向かって左側のアンカーにおいて，受圧板天板への補剛板の食い込みや受圧板ヘッドのたわみが認められた（写真6.6.4）。左側アンカーへの偏心力作用は，当該部が地すべり土塊変動の特に大きかった，地すべりGブロックの近傍であり，その影響を受けてアンカーと受圧板が大きく変位したことが考えられる。

写真 6.6.4 アンカーの補剛板の食込み

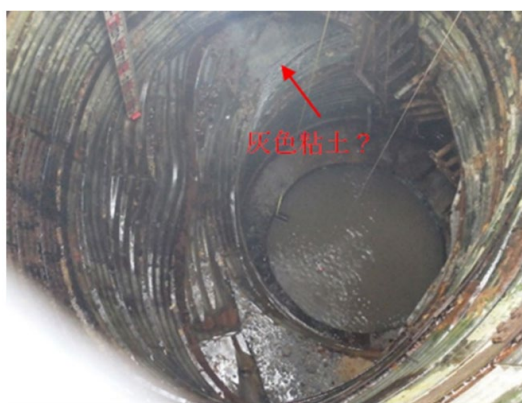
ここでは、写真 6.7.1 撮影位置付近の既設集水井（深さ 14m、直径 3.5m、ライナープレート製）が、深さ 8m でせん断を受けた（写真 6.7.2）。井筒が切断され、補強リングも破断しており、そこから上部が、下部に対し、西南西方向に最大約 1.5m 移動していた。また、せん断面より上側の井筒は、移動方向に直交するように圧縮を受けライナープレートが楕円形に変形し、谷側に傾いていた。集水井内のせん断箇所には、天蓋からの目視で灰色～白色の粘土様を呈する地盤が露出していた。

集水井内の湛水は確認されないことや、集水ボーリングから水が出ていたことから、2024 年 10 月 30 日時点で排水機能は失われていないとみられた。井壁では地表から 1.5m、3.5m 付近に湧水が見られたことから地下水位が高く、その排水に集水井は役立っていると推定される。

せん断を受けた集水井位置周辺では、幅 300m、長さ 200m 程度の範囲で地すべり地形を呈し、その移動体の傾斜は南西に約 15° である。地すべり地形を呈する範囲の末端部に位置する千谷川右岸では、南西傾斜の珪質シルト岩を崩積土が覆っているのが見られた（写真 6.7.3）。集水井を破断したせん断面は、このような流れ盤構造に沿って生じている可能性がある。集水井の背後には、段差キレツが断続していたが、位置的に近接しているのと、比高が 0.5m 程度であり、集水井をせん断させた地す

写真 6.7.2 深度 8m で約 1.5m 横方向にせん断を受けた集水井（せん断面に灰色粘土様の土層が見える）

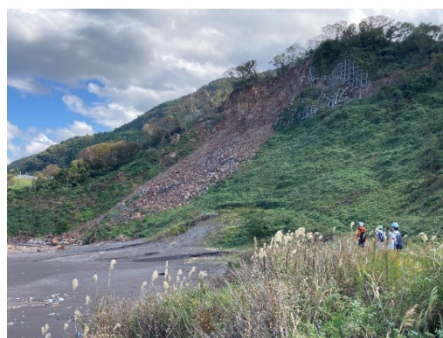
石英安山岩からなる諏訪森の北斜面(地すべり末端ブロック)で、地震時に最上部から崩幅約120m、崖高さ30mの崩壊が発生した(写真6.8.1)。末端ブロックの滑落崖は急崖をなし、石英安山岩には、高角の節理が発達し、一部はまだ不安定化した状態で斜面上に残存している(写真6.8.2)。また、斜面下部に堆積する崩壊土砂は、硬質な岩塊が主体のように見える。このような特徴から、末端ブロックにおける崩壊の発生は、急崖部にて緩んだ岩盤が地震動により節理に沿って崩落したものと考えられる。また、その西側では、

2007年能登半島地震時に崩壊が生じたため、吹付法
 枠工と鉄筋挿入工が施工された。施工斜面は、今回
 の地震で座屈により変形した状態で確認され、末端
 ブロックでの崩壊の際に、かろうじて崩落を免れた
 ものとみられる（写真6.8.1）。末端ブロックでは、
 鉄筋工により抑えられていた表層付近の岩盤より深
 い深度で変動が生じたとみられる。一方、諏訪森背
 後の国道249号には顕著な変状は認められなかった。

写真 6.8.1 末端ブロックの崩壊と座屈した法枠工（写真中央上とその右）

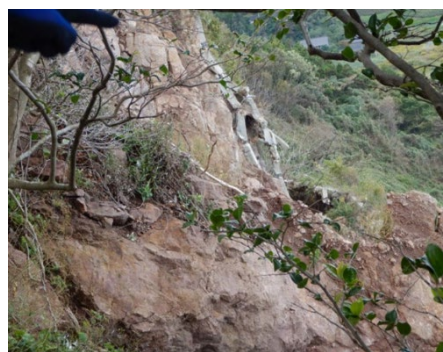
写真 6.8.2 高角度な節理が発達する排水トンネル坑口上方の石英安山岩露岩

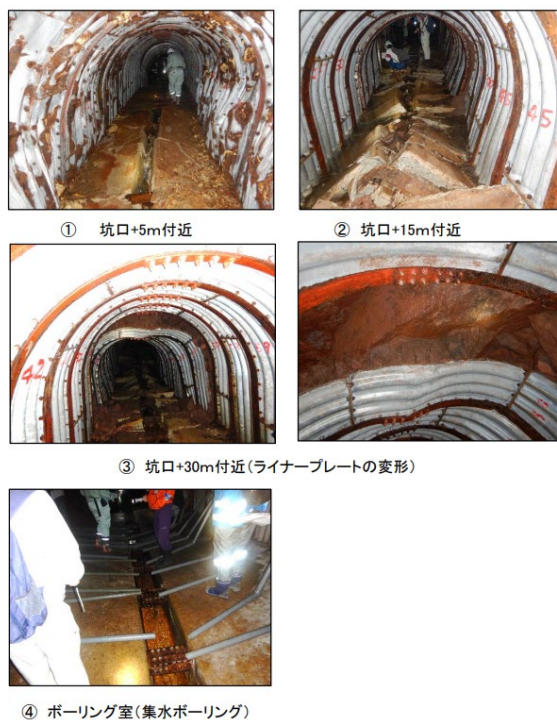
一方、トンネルの変状は、坑口から約 30m の地点ま
 で、底盤コンクリートの破壊、坑壁のはらみ出しや天
 井の沈下などが見られた。写真 6.8.3 にその状況を示
 す。

- ・ 5m～15m 付近：底板の変形，側壁部のはらみ出
 し（写真①）。
- ・ 20m 付近：底板部が側壁のはらみ出し
 により盛り上がるような変形。変状著
 しい（写真②）。
- ・ 30m 付近：トンネルライナープレート
 がせん断変形（沈下？すべり？）。地山
 が表れている（写真③）。
- ・ ボーリング室の横ボーリング工の 2～3
 本（全体 10 本程度）は良く集水してい
 る（写真④）。

トンネルは、坑口から 23～30m 付近で最
 も変状が激しく、30m 付近では、天井で岩
 盤の沈下とライナープレートの鉛直ズレ
 による破断が生じていた。この破断状況は
 鉛直方向への変位が生じたことを示す。ま
 た、トンネル天井が大きく内側にへこみ、
 底盤のコンクリート製水路が下から突き上

写真 6.8.3 排水トンネル内の状況

げられるように破壊されている。天井の破断も併せて推定すると、末端ブロックの岩盤中で変位が生じた可能性がある。また、この区間では、鋼製支保工の設置間隔が狭く、密に設置されているので、トンネル掘削時にも変位が生じたことも推察される。末端ブロックでの崩壊頭部での変動を誘因として、高角度の節理面に沿って落盤が発生し、その際のトンネル底盤の反作用としての地盤反力によって底盤の亀裂が発生した可能性がある（図 6.8.2）。

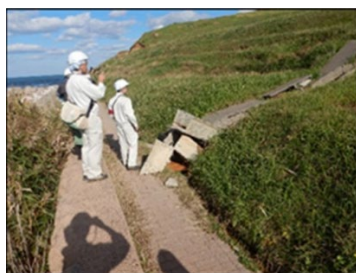
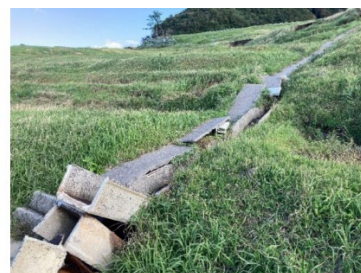
棚田地にある、U字溝連結の縦表面排水路が海岸方向に押し出され、末端の集水柵との連結点背後で折り重る現象が見られた(写真6.9.3)。水路に直交する管理通路に土砂が押し出していないことから、軟弱な地盤に対し剛で斜面傾斜方向に連続する水路構造物が、地震時に前に押し出され、柵との連結点で座屈を生じたものと推定している。

写真 6.9.3 Cブロック末端での表面排水路の折り重なり(同じ箇所
で、右写真ではU字溝が下側のものを前倒させて乗り越えている)

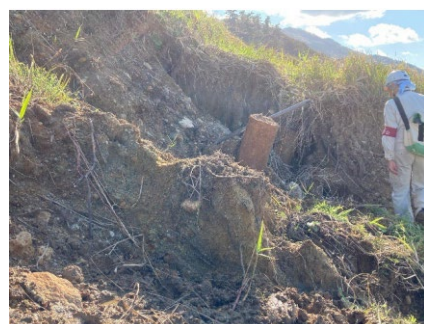
地すべり地形が海岸に面する末端部では、滑落崖と崩壊土砂が幅30m程度にわたり生じており、鋼管杭の頭部が斜面下方へ傾いた形で露出していた(写真6.9.4)。この崩壊は地震後の空撮画像で見られないので、豪雨によるものとみられる。

写真 6.9.4 海岸に面する地すべり地形末端部で生じた崩壊による鋼管杭の露出・傾倒

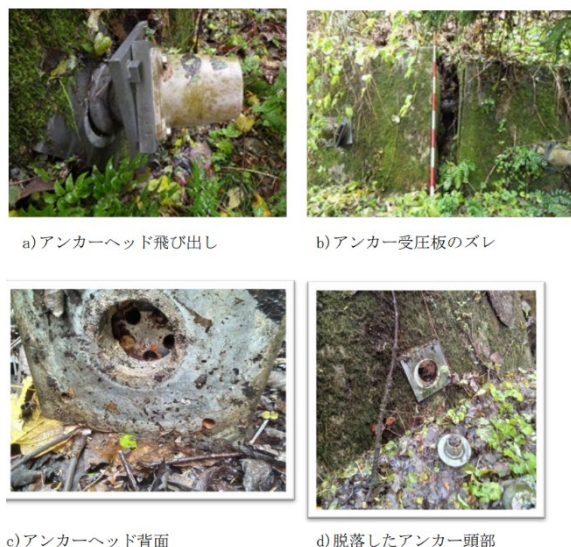
変状は、アンカー頭部が10~20cm位飛び出しているものや鋼線の脱落、また、飛び出しの衝撃で頭部キャップが周辺

に散乱するケースが見られた（写真 6.10.1）。当該アンカーはキャップ内に防錆油のインナーキャップがあるタイプのもので、アンカー体が破断し飛び散るとキャップを突き抜け周囲に油が飛散することがあるが、それは見られない。頭部背面に鋼線が見えない所もあることから、多くが定着部での定着切れではなく、自由長部での破断またはアンカーヘッドのくさび脱落による鋼線の戻りもしくはくさび部での破断と考えられる。

写真 6.10.1 アンカー頭部の損傷状況

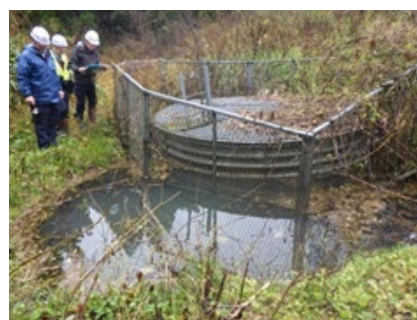
写真 6.10.2 地表まで湛水した集水井 (A-1 ブロック)

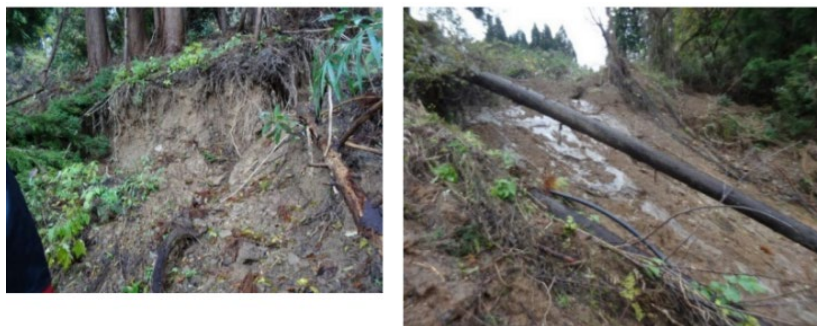
一方、これら集水井のある斜面と溪流を隔てた隣接斜面で、地震によって図 2.6 に赤線の囲まれた範囲で幅 60m、奥行き 60m の規模の地すべりが生じた（写真 6.11.2）。さらに 9 月豪雨で紫線の範囲に拡大した。ここには、令和 4 年（2022 年）10 月に幅 20m、奥行き 15m の地すべりが生じていたとのことである。同斜面には、西側

の溪流から横ボーリング工数本が存在したようであるが延長が短く(図 6. 11. 1), 地すべり発生範囲の排水には寄与していなかったとみられる。

写真 6. 11. 2 頭部滑落崖(左)と土砂流出で岩盤面の露出した地すべり(右)
