平成 25 年台風 26 号による伊豆大島大規模災害の調査

～災害対応支援委員会報告

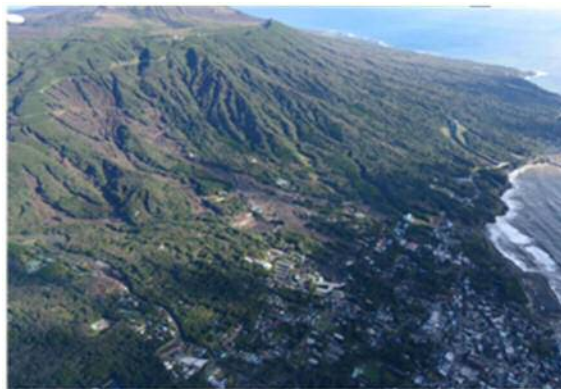
写真1 崩壊地と土石流被災地全景(神達地区、
元町地区)(斜面防災技術 119号口絵写真より)

未曾有の豪雨で、16日午前3時頃（朝日新聞ほかによる）三原山山腹西部の神達（かんだち）地区上部斜面で、多数の表層崩壊が広範囲で同時多発的に発生した。大量の土砂と立木が土石流となって流出し、大半は砂防施設で抑止されたものの一部は下流の元町地区まで流下した（図2）。これにより、神達地区、元町地区の人家や道路が被災し、死者36名、行方不明3名の大きな被害となった（写真1）。新聞報道によると、土石流の被害は幅950m、長さ1200m（約114ha）に及び、エリア内での建物被害は全壊128棟を含め少なくとも368棟であり、発生した瓦礫は11万トンに及んでいる（毎日新聞ほかによる）。

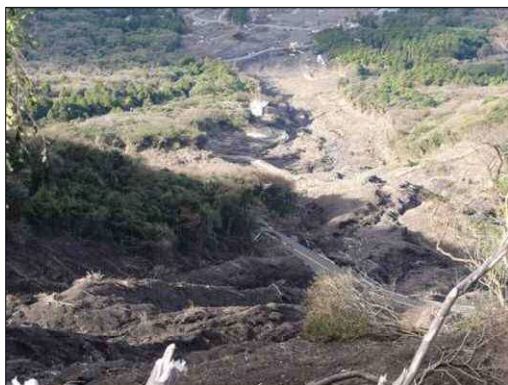
写真3 土砂流下区間

平均傾斜度 22° より下位の区間は土砂流下区間である。上部斜面の崩壊地からの森林立木と土砂がこの区間の森林立木と表層土を巻き込み大量の流木を含む土砂流となって流下した結果、大きな破壊力を持って人家密集地区を襲い被害が生じたと判断できる(写真3)。

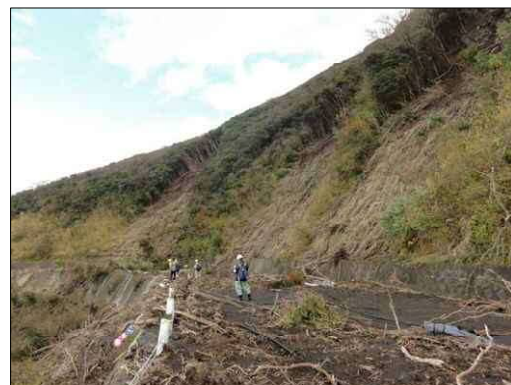
写真2 連続する崩壊地と道路上の土砂および立木の堆積

崩壊は平均傾斜度 24° の区間より上部、局部的に勾配 $40\sim 50^\circ$ をなす急斜面で発生している。主に御神火スカイラインより上部斜面で発生している。個々の崩壊地は最大でも幅 30m 程度、長さ 40m 程度、厚さ 1m 程度の表層崩壊であるが、多くの箇所ではほぼ同時多発的に崩落したと考えられる(写真2)。深層からの崩壊は考えがたい。崩落面では柔らかい火山灰土や風化溶岩が残っている。

路上には土砂、樹木が堆積しているが、道路はガードレールの破損を除きほとんど被災していない。なお、これらの表層崩壊には降雨のほか、強風下の立木の揺れによる表層地盤の緩みも関与しているものと考えられる。

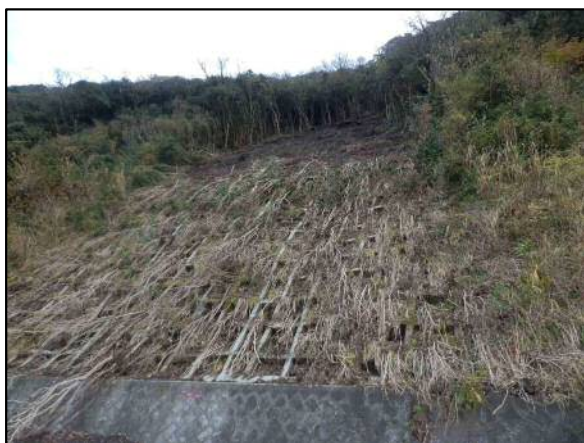
写真4 平滑斜面での崩壊

- ①主に道路山側斜面にのり枠工が施工されており、のり枠工の上部斜面から崩壊している。のり枠工施工ということから過去から表層崩壊を繰り返していた可能性がある（写真4）。
- ②崩落は 30m×20m 程度、崩壊深さは 1m 程度である。崩落土砂は下位ののり枠工を破壊せず流下している。道路上に堆積してオーバーフローしたものが道路下に流下した。道路上の堆積土砂量は比較的少ない（写真5）。道路面の損壊はない。
- ③道路下の植生は流下部のみ流失しているが、大きく拡大している箇所もある。
- ④崩壊面には主に火山灰土壌が見られる。

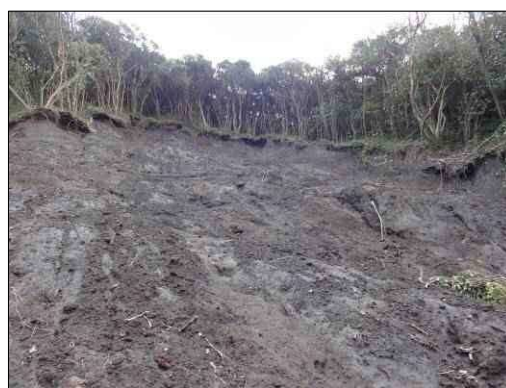
写真6 沢状地形での崩壊

- ①崩落は 30m×40m 程度でやや規模が大きく（写真6）、道路上の堆積土砂量も比較的多い（写真7）。崩壊深さは 1m 程度である。
- ②道路下に水路工が施工されているが、流下能力を越える土砂流量であったと考えられる（写真8）。道路面の損壊はない。
- ③崩壊面は、上部はスコリア層や火山灰土壌であるが下部には軟質の風化溶岩が見られる（写真9）。
- ④急勾配をなす風化溶岩上に厚さ 1 m 程度で張り付くように堆積していた火山灰土壌が崩落したものと考えられる（写真6）。

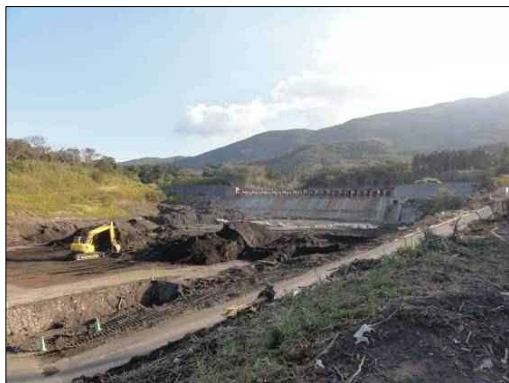
写真 10 大金沢本川堆積工

大金沢本川では中流部、人家密集地上部には堆積火山灰等の土砂流を防ぐ目的で堆積工が設けられている（写真 10）。

堆積工は土砂撤去後で堆積状況は確認できなかったが、大量の土砂を堆積していたと考えられる。

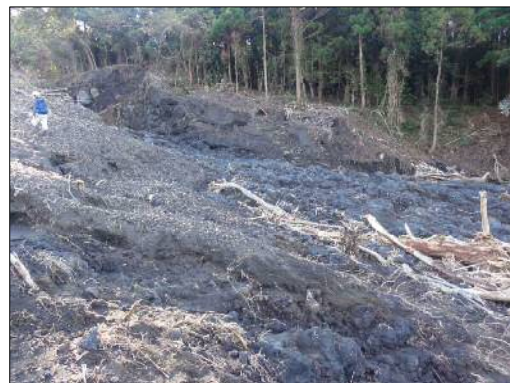
写真 11 大金沢本川の河床

堆積工の上流部は沢幅 30~50m で起伏があるものの、河床堆積物はほとんどなく、主に溶岩流の玄武岩が露岩している。土砂部では草木根が残っており、表層土のみが流失したものと判断できる（写真 11）。

例えば、大金沢本川では上流部の崩壊地からの流路が集まる箇所に堰堤工を検討するほか、幅 30～50m の流路については複断面または複々断面をもった溪流保全工を検討し、高水敷での植林による大規模な流路の被覆、コンクリートの現地発生材（溶岩等）による化粧で国立公園にふさわしい修景を行うことが考えられる。

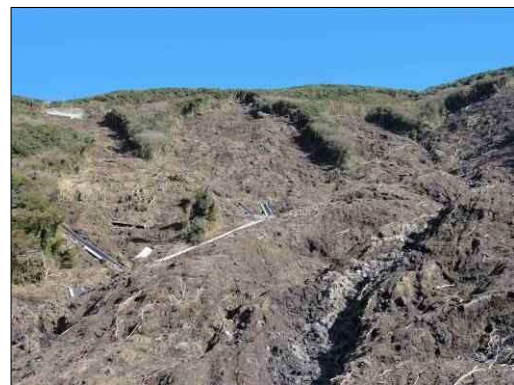
写真 12 源頭部崩壊地合流点付近の河床

さらに上流部、源頭部崩壊地からの土砂流合流点付近では沢幅が 80m 程度に広がる。ここでも河床はほとんど溶岩流の玄武岩で河床堆積物は見られない（写真 12）。

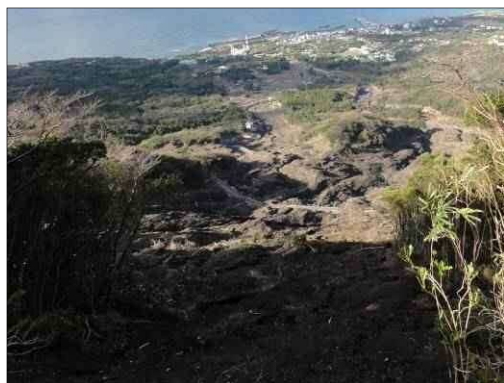
上述のとおり、御神火スカイラインは崩落した2カ所を除き、道路擁壁の破損と土砂、流木の堆積はあるものの致命的な損壊は見られない（写真13,14）。流下土砂は道路面上をそのまま越えていったと考えられる。

写真13 土砂流下経路上の道路
（白い舗装面が残っている。）

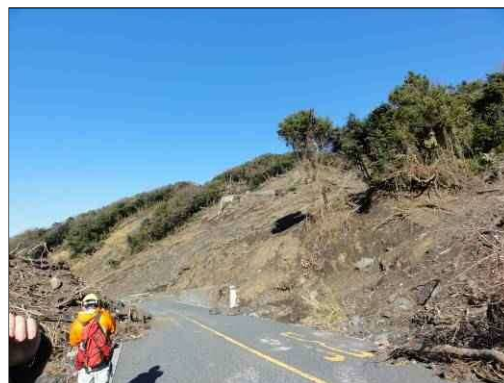
写真14 土砂流下経路上の道路
（土砂撤去後で損壊は見られない。）

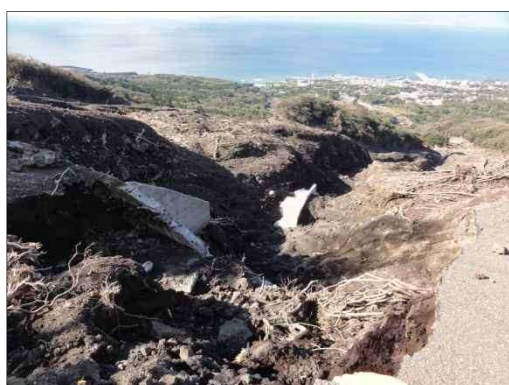
2カ所の道路損壊部分（写真15,16）は、いずれも土砂流の直撃によるものではなく、排水施設からのオーバーフローによる洗掘が原因である可能性が高い。施設の流下能力以上の流入があったものと考えられる。

写真15 道路損壊箇所(その1)
（写真右下で舗装面が切れている。）

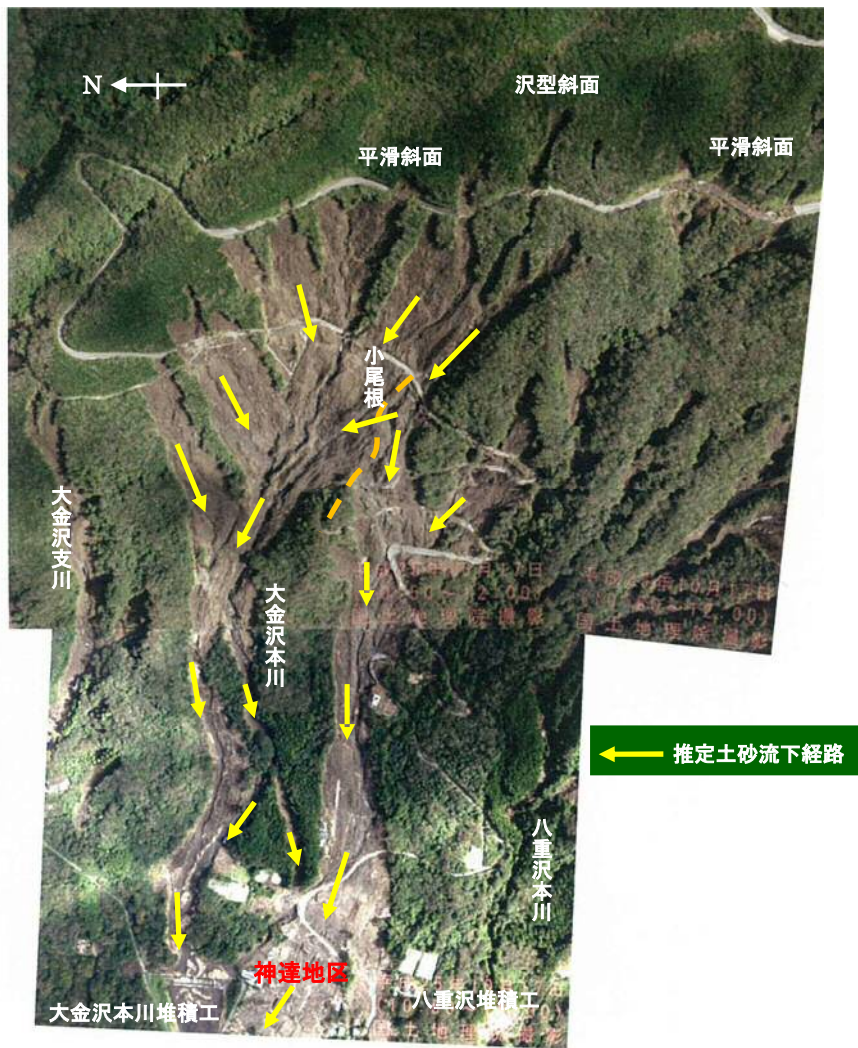
写真 17 推定土砂流下経路(国土地理院空中写真に加筆)

大金沢本川源頭部の崩壊からの土砂はすべて大金沢本川に流下したのではなく、地形条件（小尾根と浅い沢の存在）から大きく2つに分かれたものと考えられる。

写真17は国土地理院の空中写真（発災後撮影）に現地調査から推定される土砂流下経路を加筆したものである。写真中央に小尾根（点線で表示）が見られる。立木と表層土は流失しているが、その形状は現在も確認できる（写真18）。

尾根上には、写真右手方向（大金沢本川）に倒れている流木と、左手方向（神達地区）に倒れている流木が混在しており、写真 17 の源頭部南側の崩壊土砂は、この小尾根を越えたものと、小尾根に阻まれたものがあったと考えられる。

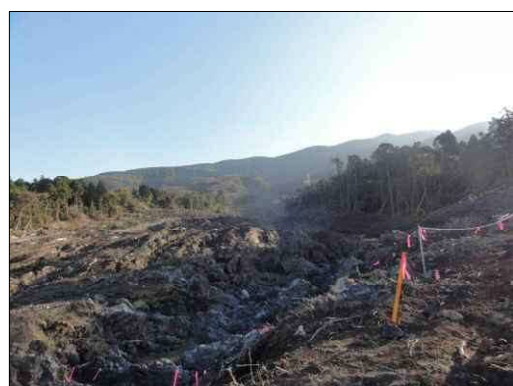
写真 19 土砂流によって現れた浅い沢

一方、大金沢本川とその南側の八重沢本川との間には、1338年噴火によると思われる溶岩流とその後の火山灰堆積により埋められた浅い沢が存在していた（写真19）。

この沢は樹木で覆われると、外見上は沢として認識されなかったため、特に対策はなされなかった経緯が考えられる。

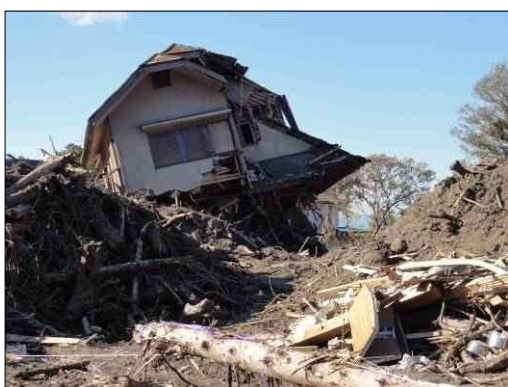
写真 20 被災家屋(神達地区)

大金沢本川に流下した土砂流は幾筋もの流路からの土砂を集め一気に流下したが、大金沢本川堆積工に捕捉された（写真10）。しかし、小尾根に阻まれた土砂流は流木とともにこの浅い沢を伝って神達地区の家屋を直撃し（写真20）、さらに堆積工下流側の大金沢本川に入って流下し（写真21）、橋梁等を詰まらせて元町地区周辺住宅を破壊したものと推定される（写真22）。

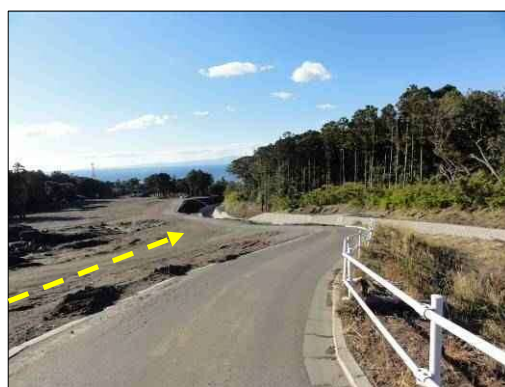
写真 21 堆積工下流側の大金沢本川
（流出土砂は撤去されているが、左手前より流下した土砂は建物すべてを流失して大金沢に流入した。）

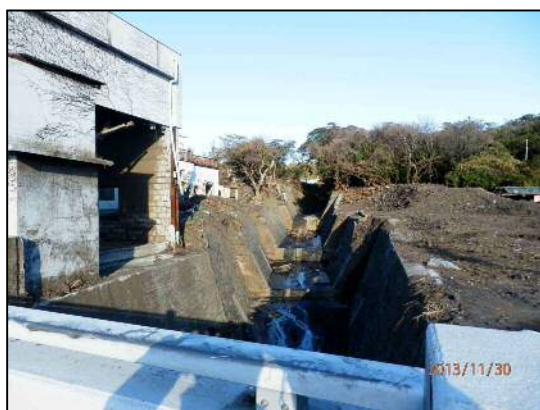
写真 22 元町橋から見た大金沢本川
（災害直後は橋に流木が詰まり、左右岸の民家屋根付近まで土砂、流木が堆積したものと推定される。）
