神奈川県

県西土木事務所 小田原土木センター

大涌沢の 砂防

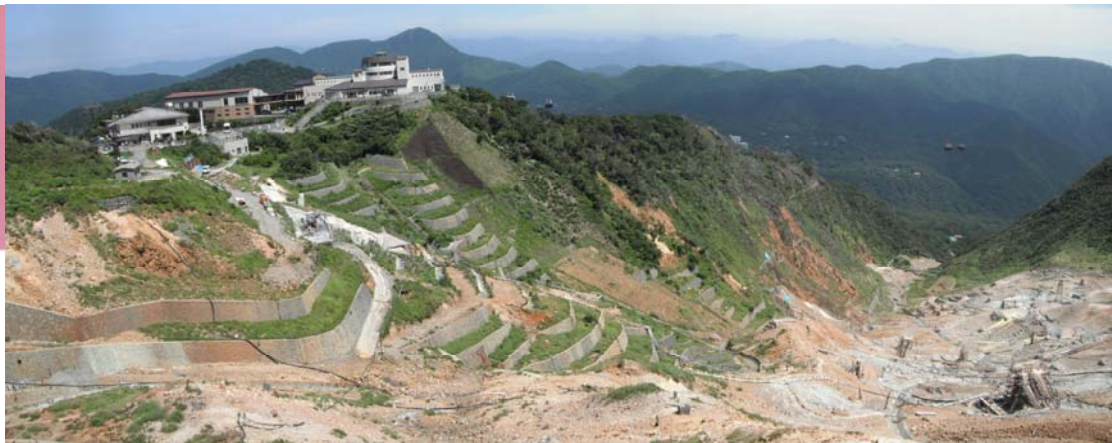
▲大涌沢全景

大涌沢は、その源を中央火山丘の冠ヶ岳に発し早川に注ぐ流域面積 1.2 km²、流路長 2.4 km の急峻な V 字状の渓谷です。かつて“地獄谷”と呼ばれたように、大涌沢上流の山腹部分では現在も硫化水素を含む火山ガスが盛んに噴出しています。明治時代から、この地熱を利用した温泉開発が進み、源泉では仙石原や強羅にも引湯されています。

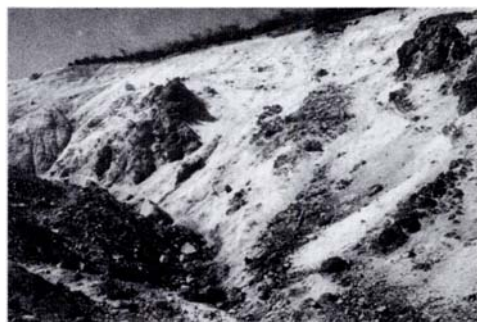
▲山腹崩壊状況

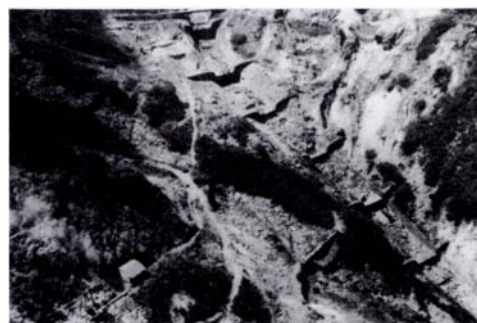
▲谷止工・水路工 (昭和33年当時)

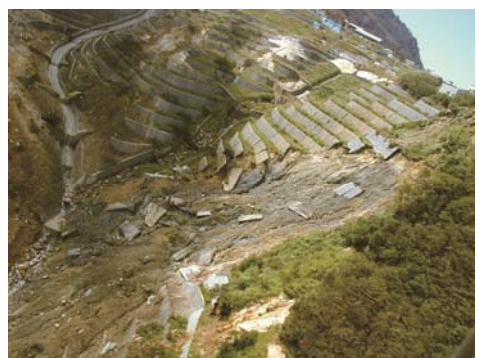
▲⑤ブロックの崩壊 (平成13年)

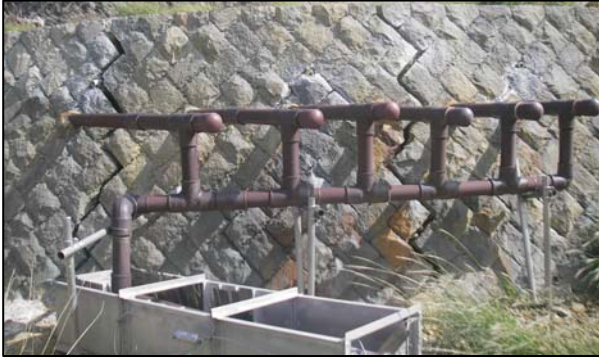
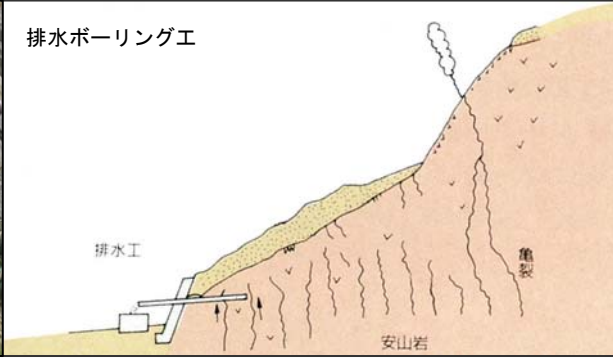
排水ボーリング工

また、地すべりの発生予防対策として、昭和 29 年から排気ボーリング工を行い、その後排水ボーリング工や水路工・山腹工・アンカー工を施工しております。

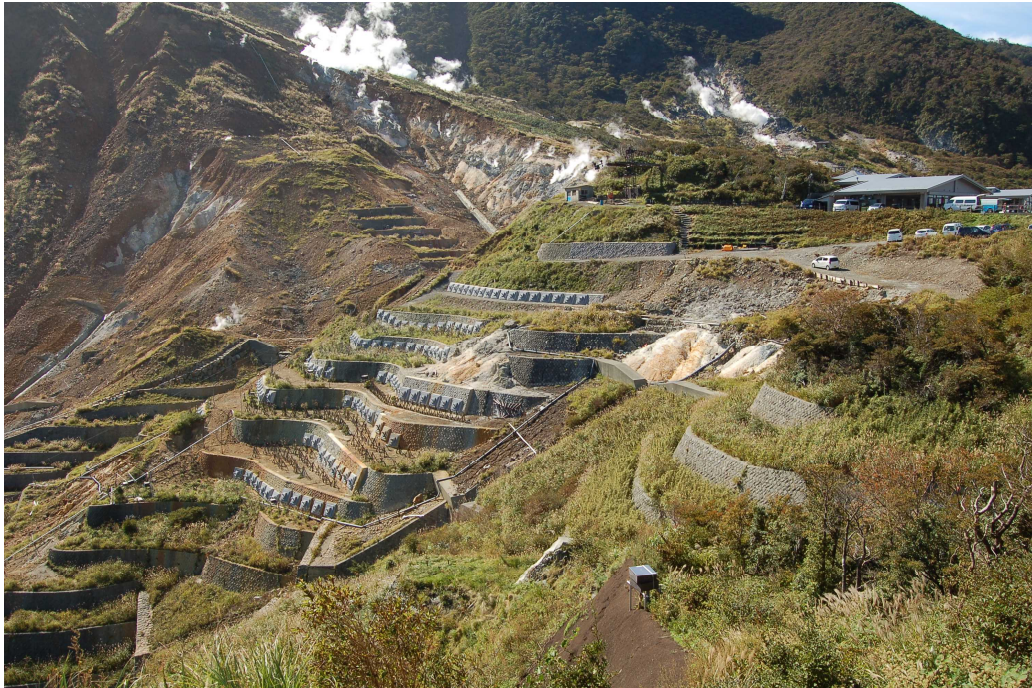
大涌沢上流部の地すべり地区では、ボーリング調査などでわかった大量の不安定土砂に対して、耐熱・耐酸性を考慮した地すべり防止対策工を進めています。

▲大涌沢上流部の地すべり地区 耐熱・耐酸性を考慮したアンカー工 (③ブロック)

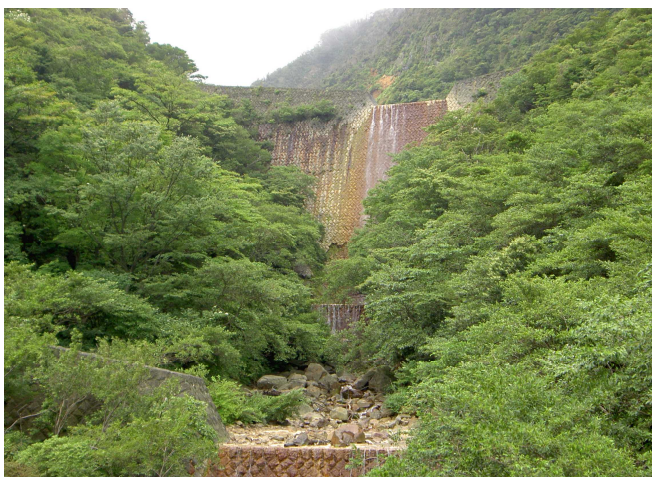
大涌沢中流部の砂防えん堤工は、築後 30 年～50 年が経過しているため、老朽化対策をかねた耐震補強工事を進めています。

▲ 大涌沢中流部 地獄谷堰堤
耐震補強工事予定の砂防えん堤
