口絵写真および土石流概要 H23 年台風 12 号豪雨災害

<災害の概要：（斜面防災技術 Vol.38, No.2, 口絵写真より）>

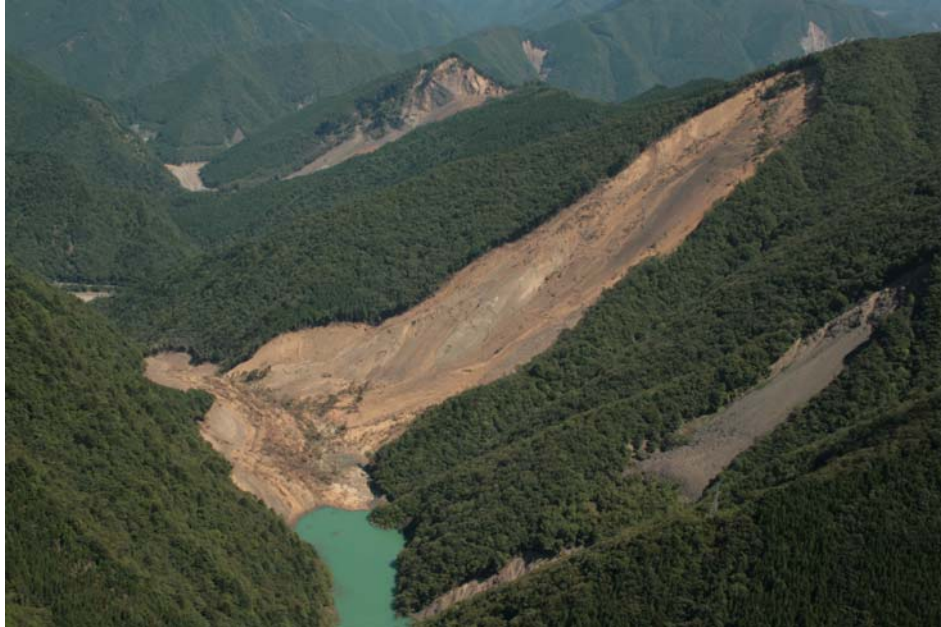
写真1 赤谷地区の河道閉塞（閉塞高 85m, 満水時容量 550 万 m³）

「9月2日から4日にかけて紀伊半島の広い範囲に記録的な大雨をもたらした台風12号により、和歌山県、奈良県、三重県などでは土砂災害、浸水、河川の氾濫等の被害が生じたほか、大規模崩壊による河道閉塞が多数発生した。そのうち規模が大きく緊急性がある河道閉塞は和歌山県田辺市熊野（いや）、奈良県五條市大塔町赤谷、同県野泊川北股、同県十津川村栗平、同村長殿で発生した5カ所である（図1）。河道閉塞下流域の市町村では住民の避難がなされたが、現在では5カ所の河道閉塞全てで国土交通省近畿地方整備局により仮排水路建設による排水作業が開始され、住民の一時帰宅も始まっている。（写真は国土交通省近畿地方整備局提供）」
