口絵写真および地すべりの概要 八方岩地すべり（長野県所管）

<災害の概要：(斜面防災技術 Vol.42, No.1 口絵写真より)>

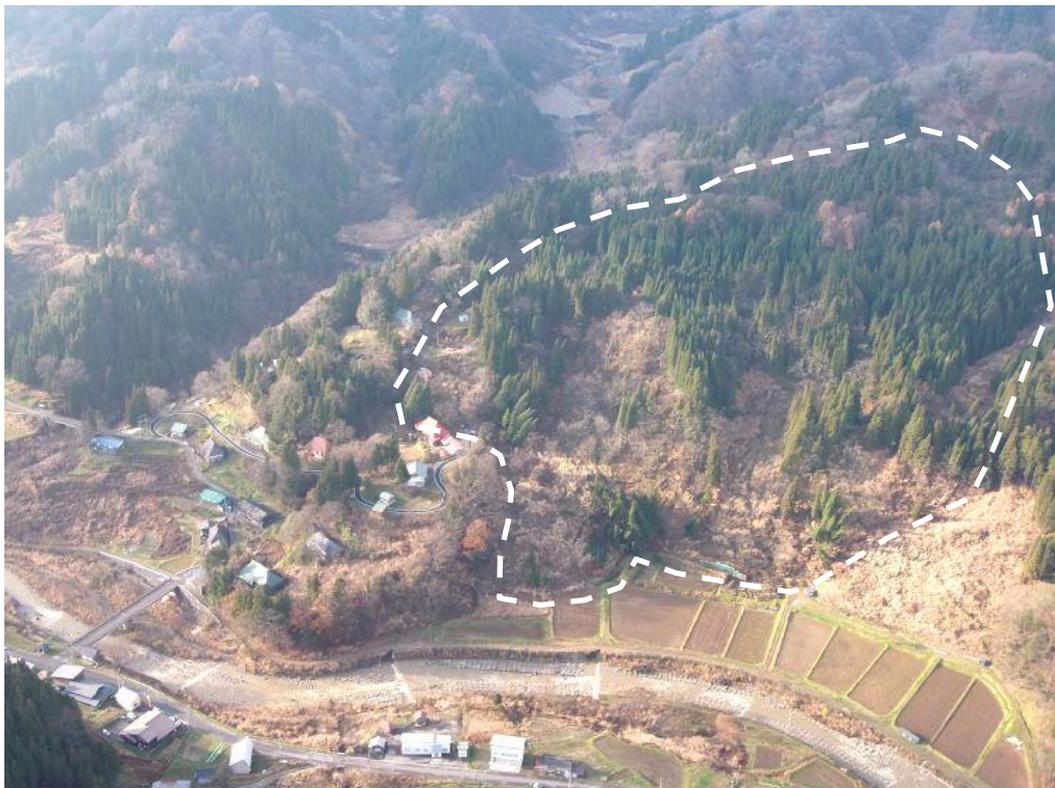
平成 26 年 11 月 22 日、長野県北部を震源とする地震(M6.7)が発生した。この地震により地表地震断層から北東に約 14km 離れた小谷村中土地区の八方岩地すべり防止区域で、斜面長約 500m・幅 400m の大規模な地すべりが発生した(写真提供は長野県)。

尾根直下を頭部とする地すべりで、右側方崖から滑落崖にかけて、落差数 m 以上の崖が新たに形成された。末端は、段丘面を利用した田んぼ面より下位にあり、田面を隆起・変形させている。地すべりの右岸側の斜面にあった集落のうち、1 軒が地すべりの押し出しによって破壊された。
