口絵写真および地すべりの概要 羅臼町幌萌海岸で発生した地すべり

<災害の概要：(斜面防災技術 Vol.42, No.2 口絵写真より) >

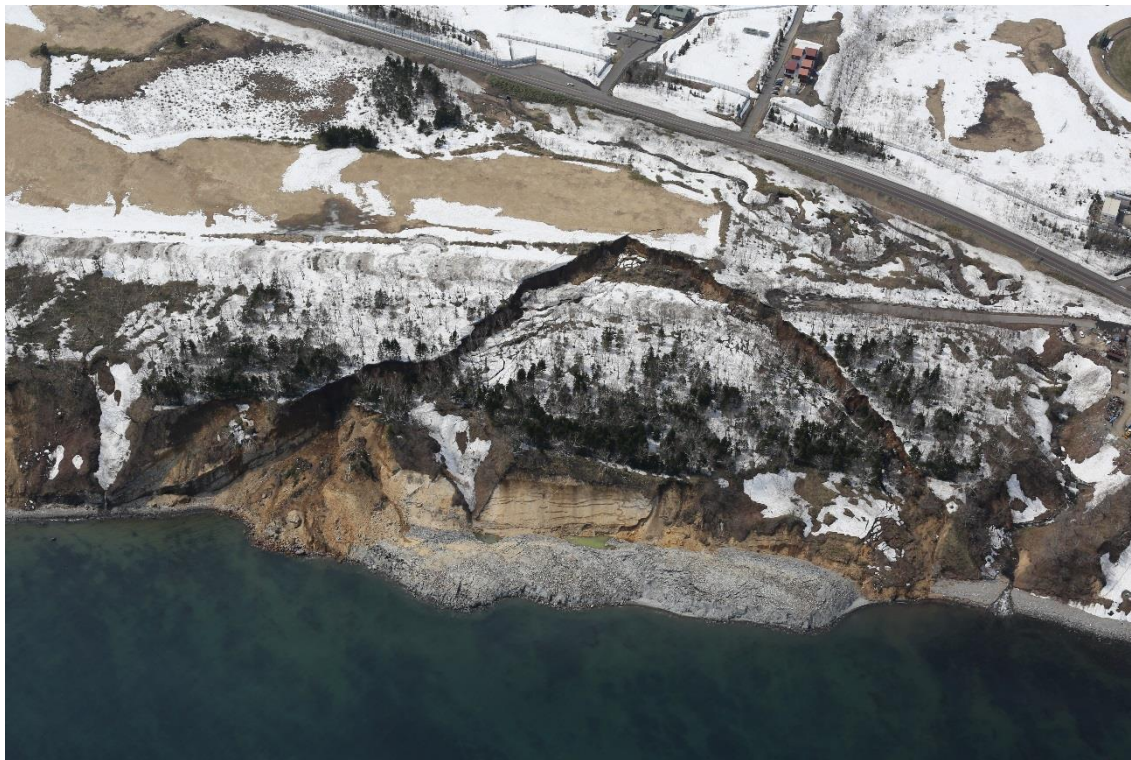
(北海道支部提供 4/28 撮影)

2015年4月24日の午前11時頃に、北海道目梨郡羅臼町の幌萌海岸において、春荊古丹右岸の緩傾斜地～平坦地（標高40m）の海側の縁で海岸の隆起現象が確認され、4～5時間で高さ10m程度まで達した隆起となった。翌25日になって隆起の原因は背後の地すべり現象によるものと確認された。

北海道立総合研究機構地質研究所の調査によると、地すべりは外形がほぼ三角形をなし、末端の幅が約380m、奥行きが260m、比高40mである。移動体は大きな変形を被ることなく海側へ数10mせり出していて、地表の立木に傾倒は認められないことから平坦なすべり面をもつ並進型の地すべりと推定された。不動域との間は幅10～30m、深さ20mの陥没帯が形成されている。

今回、この地すべりが注目を集めたのは、前面に高さ15m、奥行きが30mを超える隆起帯を伴っていたことによる。隆起帯の形成機構については今後の検討を要するが、今後、隆起帯で波による浸食が進んだ場合、現在は安定している移動体が再滑動する恐れがある。
