口絵写真および災害の概要 北海道胆振東部地震により日高幌内川で発生した大規模地すべり

<災害の概要：斜面防災技術Vol. 45 No. 3口絵写真より>

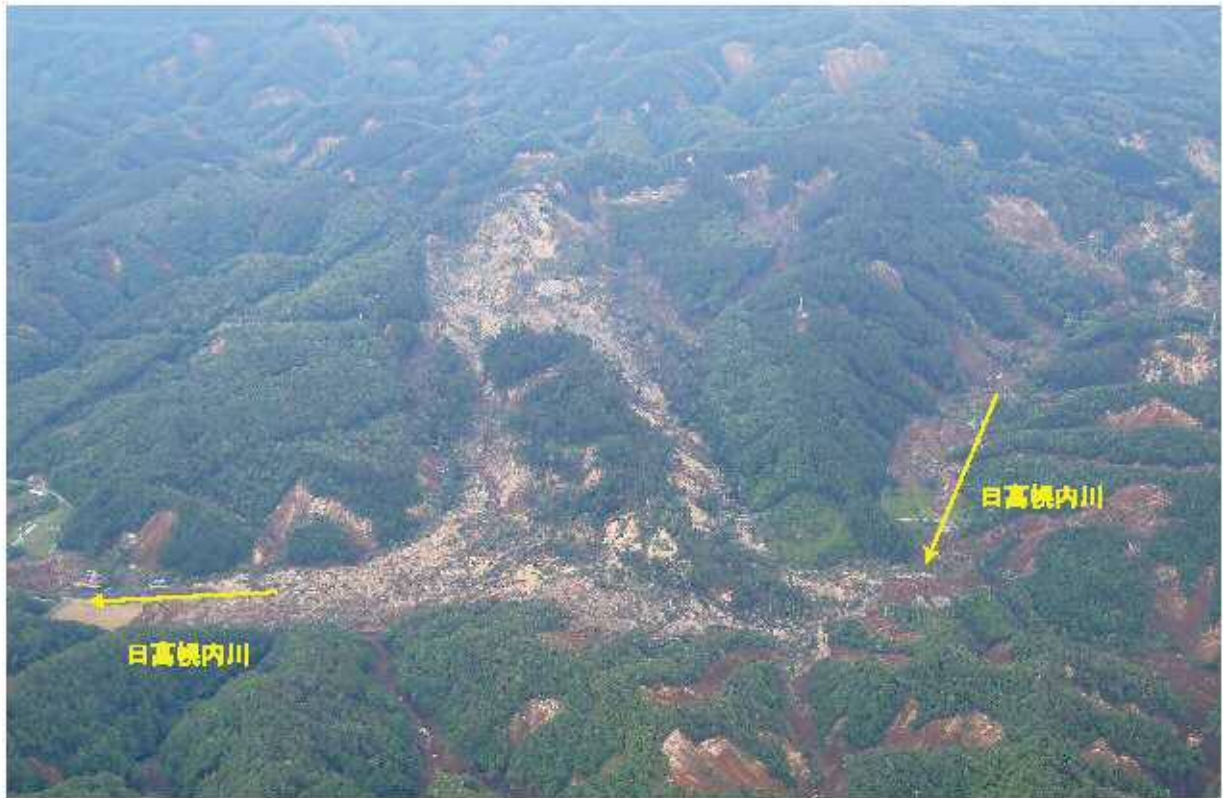
(地すべり全景(南方向より) 平成30年9月7日撮影 斜面防災対策技術協会北海道支部提供)

この地震により震源に近い厚真町を中心に広い範囲で多数の斜面崩壊が発生し、家屋の倒壊、道路の埋没、河道の閉塞などの被害が生じた。特に、日高幌内川の右岸では幅400m、奥行き1,000mに渡る大規模な地すべりが発生し、約350m滑動して河道を閉塞させた。

現在、対策工事実施に向けて監視と調査・検討が進められている。
