口絵写真および災害概要 H25 伊豆大島大規模災害

<災害の概要：（斜面防災技術Vol.40,No.2口絵写真および災害対応支援委員会報告より）>

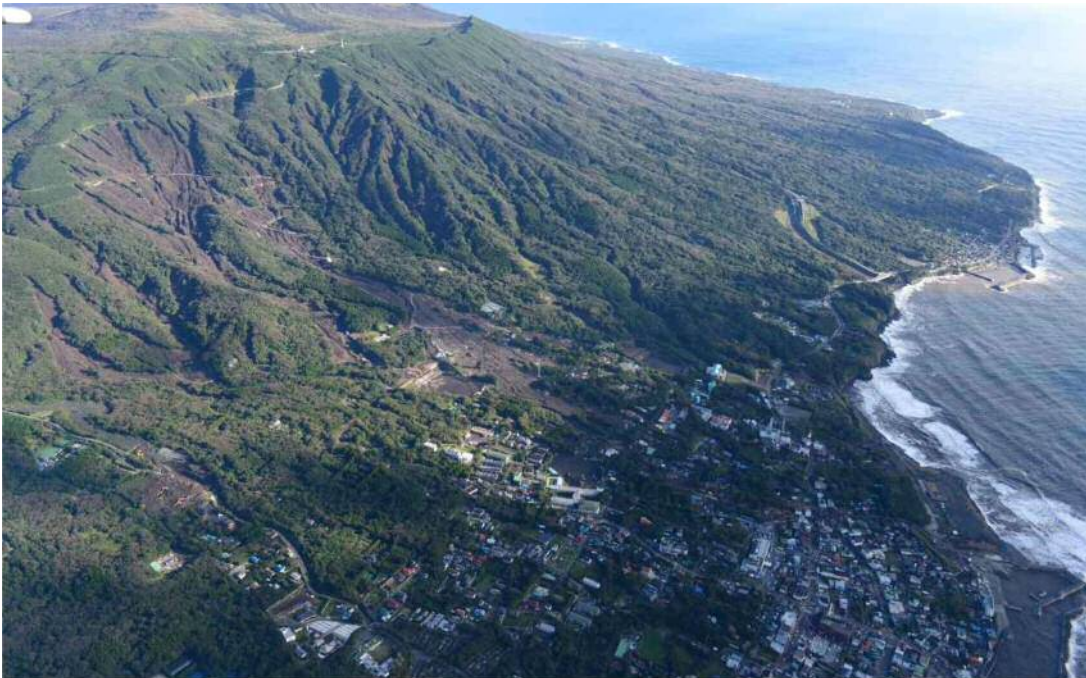
「平成25年10月11日にマリアナ諸島付近で発生した台風26号は、強い勢力を保ったまま16日明け方に伊豆諸島三宅島南部を通過し、房総半島東岸をかすめて三陸沖に抜けるコースをとった。大島町では降り始めから16日午前8時20分までの24時間雨量が824mm、最大1時間雨量が122.5mmに達しそれぞれ観測史上最大を記録した（朝日新聞10/16）。島嶼でのこの雨量は異例で、主に島内西部で広範囲な表層崩壊が生じた。

未曾有の豪雨で、16日午前3時頃（朝日新聞、スポーツ報知）三原山山腹西部の神達（かんだち）地区上部斜面で、多数の表層崩壊が広範囲で同時多発的に発生した。大量の土砂と立木が土石流となって流出し、大半は砂防施設で抑止されたものの一部は下流の元町地区まで流下した。これにより、神達地区、元町地区の人家や道路が被災し、死者36名、行方不明3名の大きな被害となった。新聞報道によると、土石流の被害は幅950m、長さ1200m（約114ha）に及び、エリア内での建物被害は全壊128棟を含め少なくとも368棟であり、発生した瓦礫は11万トンに及んでいる（毎日新聞、朝日新聞）。そのほか、大島北東部の泉津（せんづ）地区でも小規模ながら表層崩壊が発生し、道路損壊や人家への土砂流出が生じている。」
