## 口絵写真および災害の概要 平成 28 年熊本地震による斜面崩壊

<災害の概要：斜面防災技術 Vol.43, No.3 地すべり学会・斜面防災対策技術協会熊本地震災害合同調査団報告より>

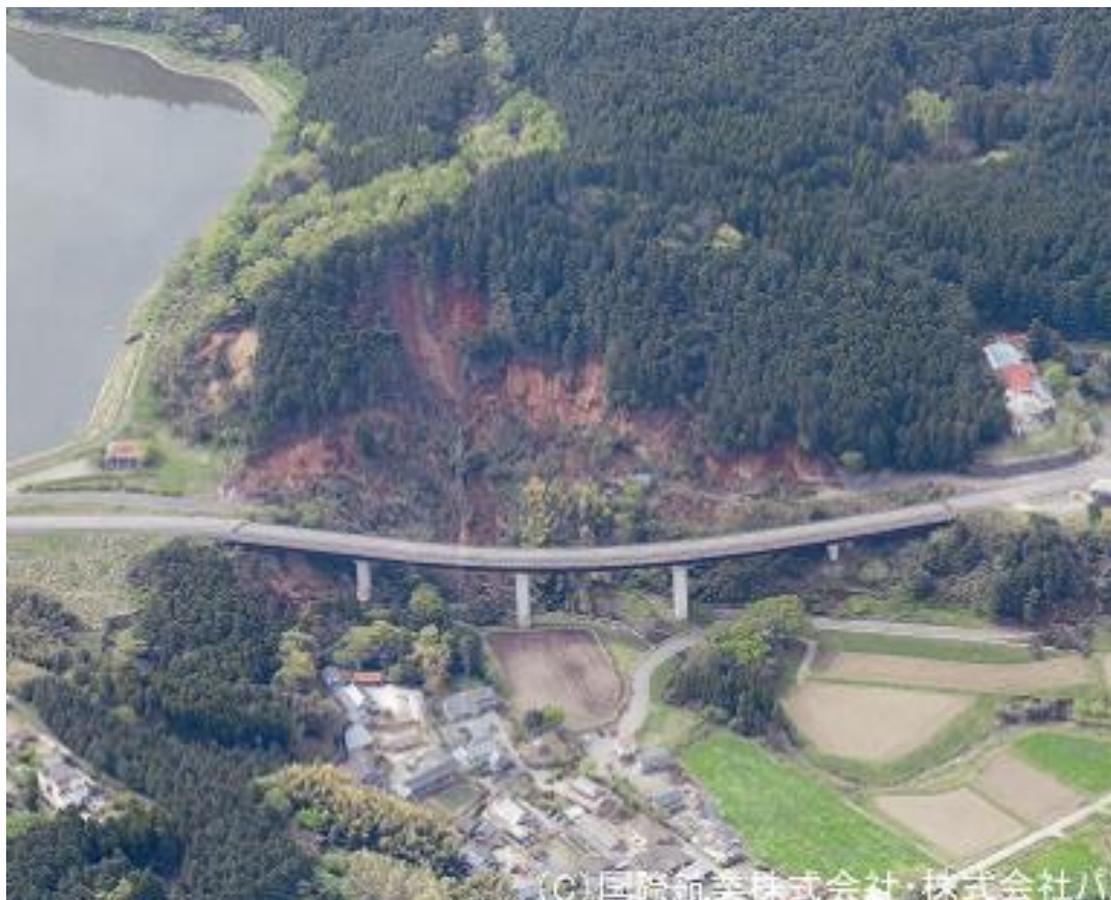
(国際航業、パスコ撮影)

西原村大切畑地内で発生した崩壊は、今回活動した布田川断層帯上で震源から北東約 20km に位置する。大峰山の火山岩風化層を主体に、県道熊本高森線の橋梁に向かって長さ 150m、幅 250m、傾斜約 38° の北向き斜面が、崩壊性地すべりを起こしたと見られる。崩壊地末端を流れる鳥子川は一時的に閉塞された。
