## 口絵写真および地すべりの概要 下石川地すべり（国土交通省所管）

### <地すべりの概要>

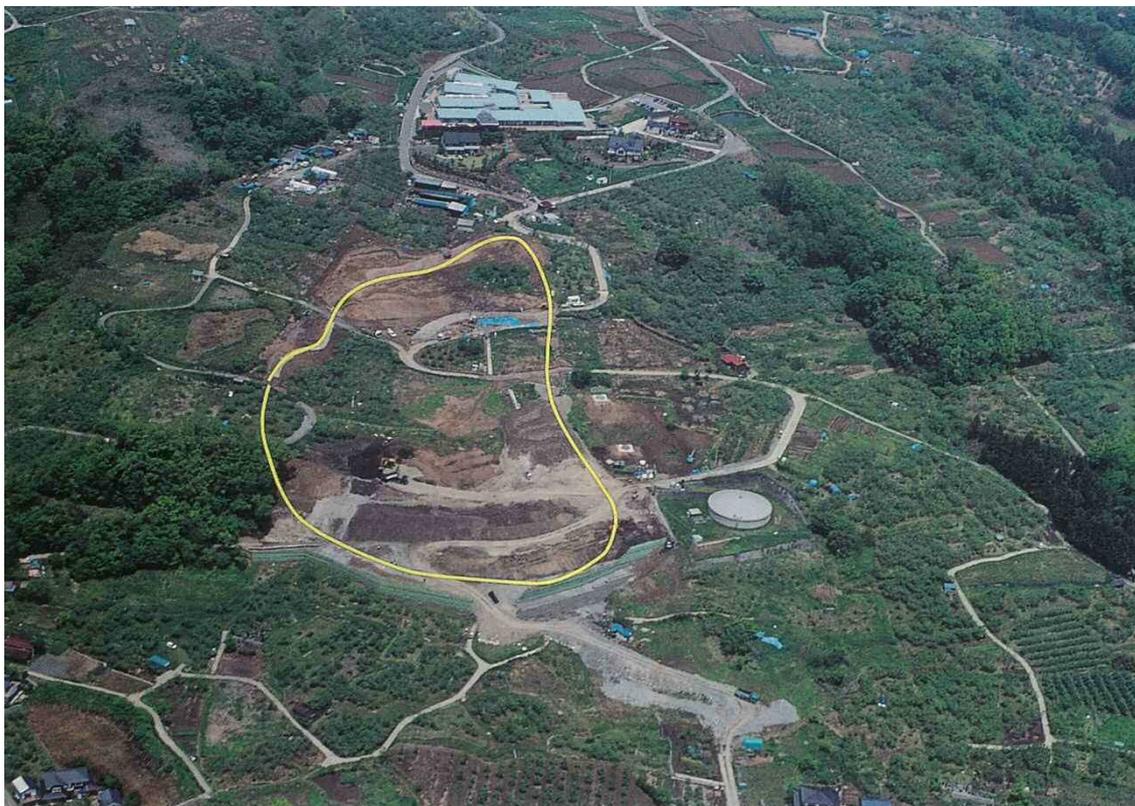
平成14年9月27日、リンゴ畑として利用されている丘陵斜面で地すべりが発見された。地すべり規模は、長さ200m、幅100m程度、移動量は最大で70mm/日まで加速した。隣接して住宅があったことから、地元では警戒監視体制と積極的な情報開示がなされ、きめ細かなソフト対策がとられた。
