## 口絵写真および災害の概要 長野県長野市小松原地先で発生した地すべり

〈災害の概要：斜面防災技術 Vol.48 No.3 口絵写真より〉

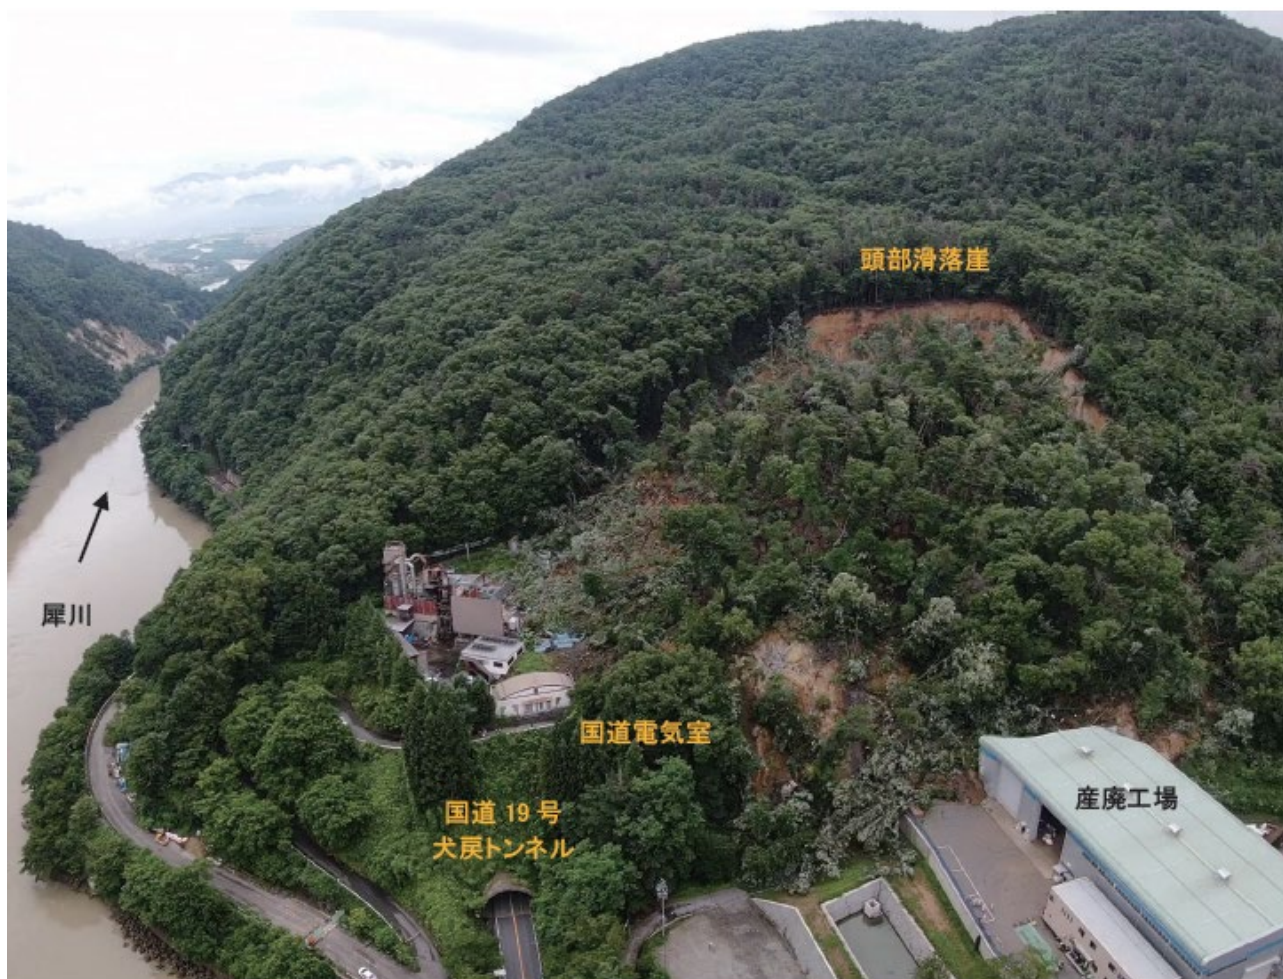
発生直後の地すべり全景（7月6日撮影 提供：長野県土尻川砂防事務所）

2021年7月6日午前6時10分ごろ、長野市篠ノ井小松原地先の国道19号犬戻トンネルの松本市側坑口付近で、長さ240m、幅150m、移動土塊量42.3万 $\text{m}^3$ の大規模な地すべりが発生した。人的被害はなかったが、隣接する廃棄物処理工場と社屋のほか、国道の電気室が被災した。排水路工、大型土嚢設置、H鋼防護柵工などの応急対策工事が進捗したため、国道は昼間の片側交互通行規制となった。その後、8月中旬の降雨時に1時間当たり5mm以上の変動が認められ、国道は被災していないものの、閉塞した沢からの土砂流出が懸念されたため一時的に通行止めとなった。

地すべり以降、ソフト面、ハード面の対策が検討され、応急対策工事に始まり、恒久対策工として、排土工、集水井工、鋼管杭工などが実施され、令和5年1月現在概ね完了し、ソフト対策として、様々な計測器が設置され日々監視されている。
