口絵写真および災害の概要 平成 29 年九州北部豪雨で生じた大分県日田市小野地区 の地すべり

<災害の概要：(斜面防災技術 Vol. 44, No. 3 口絵写真より) >

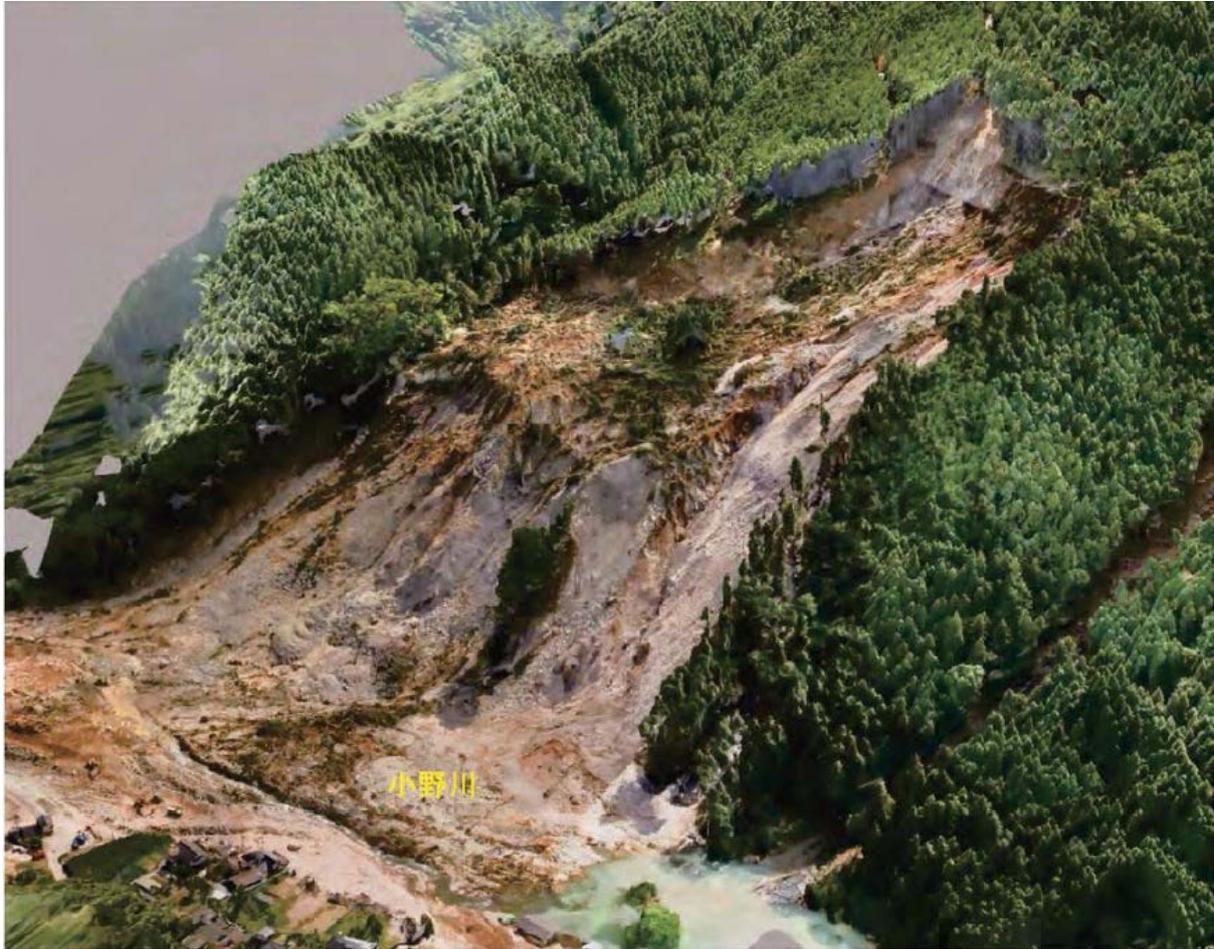
(国土地理院 3D モデルの動画より 2017 年 7 月 13 日撮影)

平成 29 年 7 月 5 日から 6 日の間、北太平洋高気圧から梅雨前線に吹き込む湿った大気により、福岡県朝倉市から大分県日田市にかけて線状降水帯が形成され、日田市小野地区でも最大時間雨量 83mm、最大 24 時間雨量 581mm の豪雨となった。そして、雨が小康状態になった 6 日午前 10 時頃、小野川に面する右岸斜面の中腹部から上部で幅 200m、奥行き 300m に地すべりが生じた。地すべり土塊は下部斜面を流下し、家屋を流失させ、死者 1 名、負傷者 2 名の人的被害のほか、小野川を閉塞して上流側に湛水し、家屋に浸水被害を与えた。
