口絵写真および災害の概要 富山県南砺市利賀村上百瀬地内での土砂災害

<災害の概要：(斜面防災技術 Vol. 44, No. 2 口絵写真より) >

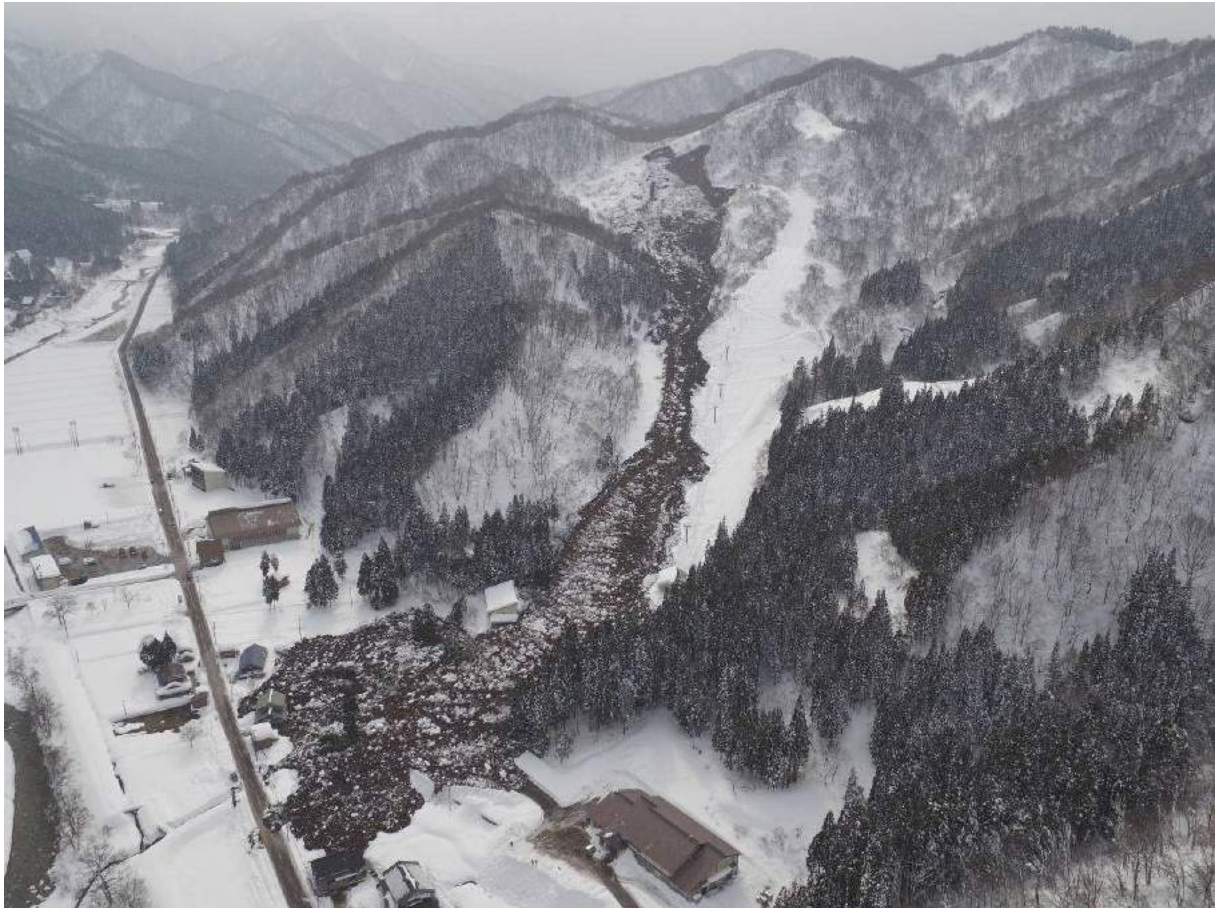
(写真提供：富山県砺波土木センター 2017年1月20日撮影)

富山県南砺市利賀村上百瀬地内では、2017年1月16日に長さ約300m、幅約80mの地すべり性の崩壊が発生し(一回目)、続いて1月20日に滑落崖の拡大崩壊により、長さ約400m、幅約80mとなった(二回目)。

いずれも大量の土砂が斜面を約500m以上にわたり流下し、特に二回目では約650m離れた民家を破壊し、一部は県道上百瀬島地線に到達した。

応急工事として地すべり発生源中腹部東側から応急排水ボーリングが施工された。
