口絵写真および災害の概要 山形県最上郡大蔵村南山地区で発生した地すべり

<災害の概要：斜面防災技術 Vol.48 No.1 口絵写真より>

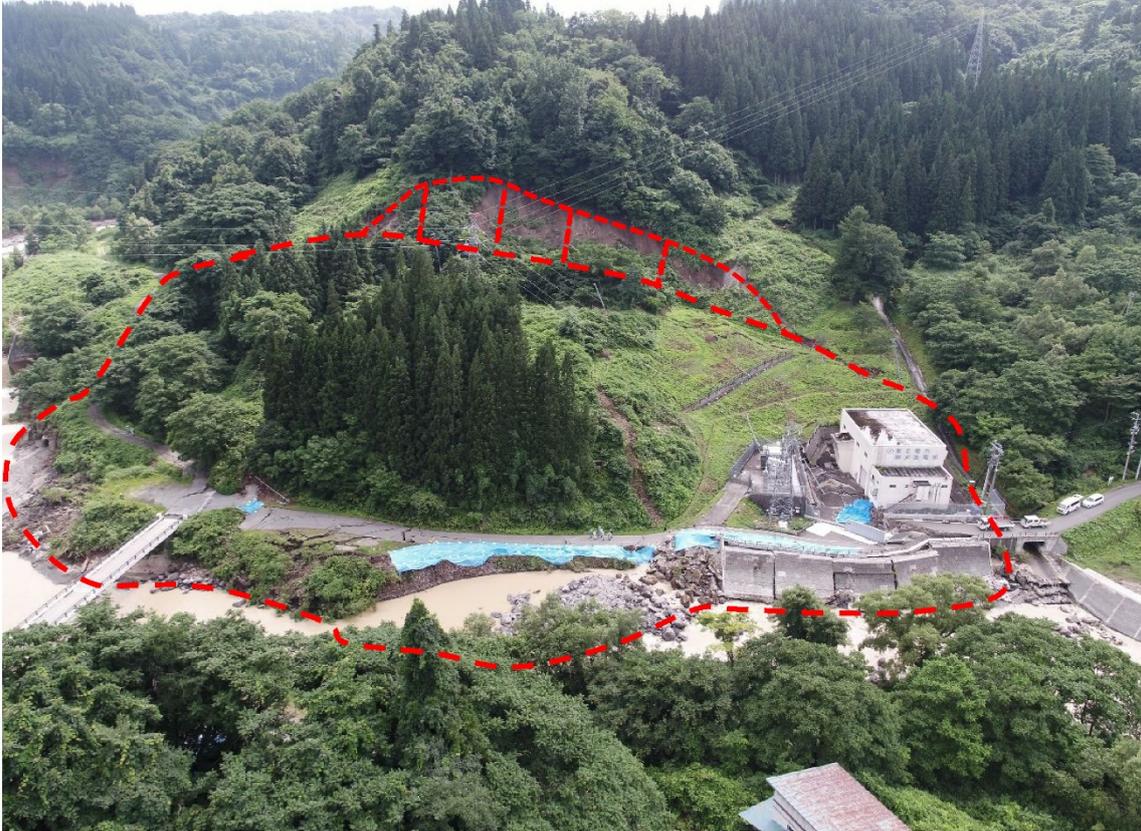
(地すべり全景) 令和2年8月10日撮影 山形県最上総合支庁建設部提供

2020（令和2年）年7月末の連続雨量219mmの大雨の影響により山形県最上郡大蔵村南山で、幅約200m、長さ約150mにわたる地すべりが発生した。地すべり頭部には高低差6～10mの滑落崖が生じたほか、斜面下を流れる銅山川に隆起が生じた。地すべりは東北電力柳^{やなぎぶち}淵発電所の裏山で発生したもので、この影響で同発電所は運転を停止した。人的被害はなかったものの、銅山川に沿って走る村道に段差やズレが生じて通行止めになるなどの被害があった。7月末に大蔵村職員が村道に亀裂が生じているのを発見した後、次第に亀裂が拡大し、8月10日に地すべりの発生を確認した。

その後、対策工実施に向けて調査が行われている。
