## 平成28年 熊本地震災害合同調査団報告

平成28年4月14日、16日に震度7の地震が発生し、熊本県熊本市から阿蘇地方にかけて多数の斜面崩壊等が発生した。(一社)斜面防災対策技術協会としては、(公社)日本地すべり学会の協力を得て7月6日、7日に現地調査を実施した。その概要を報告する。

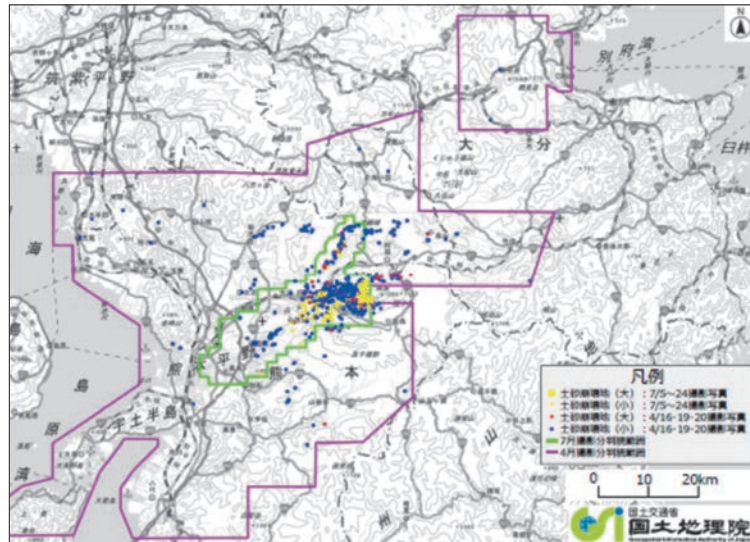
図3 土砂崩壊地分布図（国土地理院）

なお、国土地理院の土砂崩壊地分布図（4月、図3）によると、斜面変動は最大震度7の益城町よりも、同断層帯東端の阿蘇カルデラ内外の南阿蘇村などに集中している。

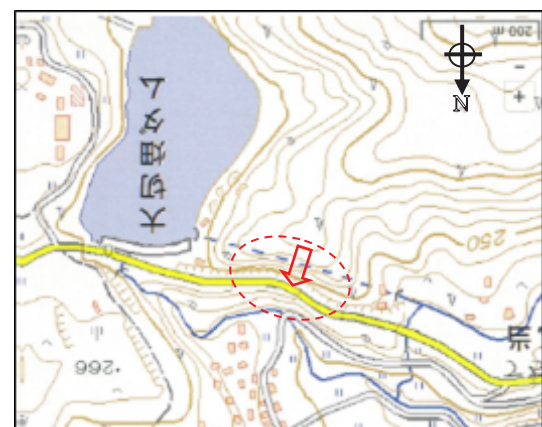
図4 崩壊前の地形図（国土地理院の図に加筆）  
（黄色線は村道を示す。）

図4に示す崩壊前の地形図では、当該崩壊斜面は主尾根から左右に派生する小尾根に挟まれた斜面に相当する。このような地形箇所は地質が脆弱である場合が多く、地すべりや崩壊の発生事例が多い。

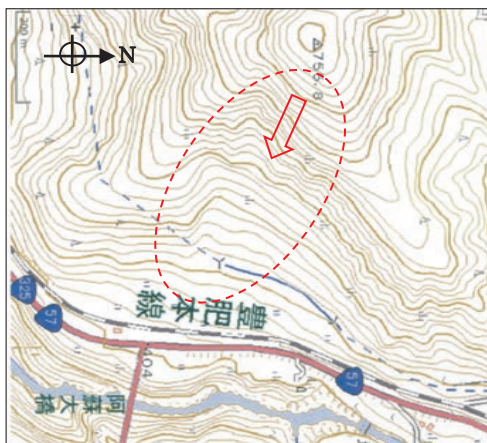
図 5 崩壊前の地形図（国土地理院の図に加筆）

図 5 に示すとおり、崩壊発生場は山頂から左右に派生する小尾根に挟まれた斜面に相当する。前述の大切畑ダム下流の崩壊地に類似する地形条件にある。

崩壊規模が大きく，周辺斜面にも亀裂が多数みられるとのことで，拡大崩壊の懸念のある不安定岩盤の範囲を調査して早急な対策工実施が必要である。その際，レーザ測量にもとづく高精度地形図の判読が有効である。排土工にあたっては計測監視を行いながら実施することが必須と思われる。

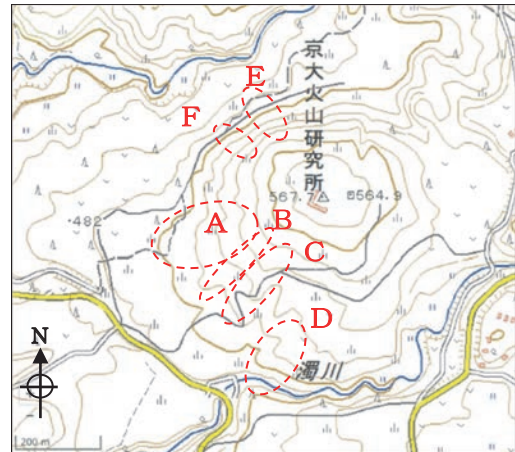
図6 地すべり発生前の地形図(国土地理院の図に加筆)  
(アルファベットはブロック名を示す。)

図6に示す地すべり発生前の地形図を見ると、今回の地すべり発生箇所周囲にも過去の移動痕跡と考えられる凹型の地形が見られる。しかし、当該斜面は比較的緩傾斜な斜面であり、地すべりの発生を事前に予測することは非常に難しいと思われる。

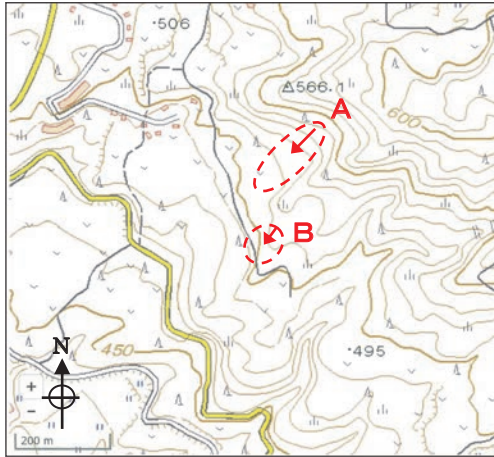
図7 地すべり発生前の地形図  
(国土地理院の図に加筆)  
(アルファベットはブロック名を示す。)

崩壊発生前の地形図（図 7）を見ると、A ブロックの発生場は左右に派生する小尾根に挟まれた斜面に相当する。また、今回の地すべり地の周辺にも、過去の崩壊・地すべりの痕跡と考えられる凹地形が見られる。

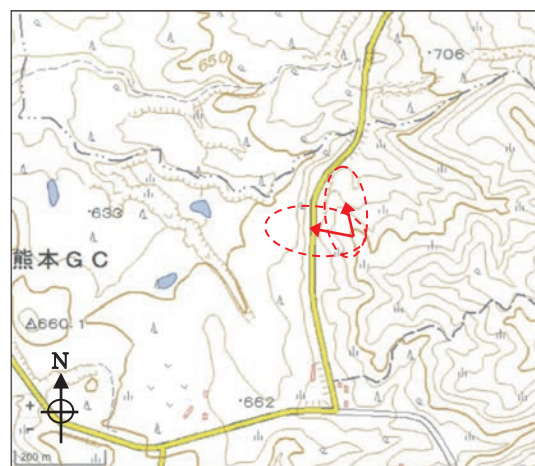
図 8 地すべり発生前の地形図（国土地理院の図に加筆）

図 8 の地すべり前の地形図と比較すると高野台地区と同じように地すべりの発生を予測するのは難しい箇所と思われる。
