令和6年能登半島地震での調査団報告

(一社)斜面防災対策技術協会能登半島地震現地調査団 (団員名簿は表 4.2 参照)

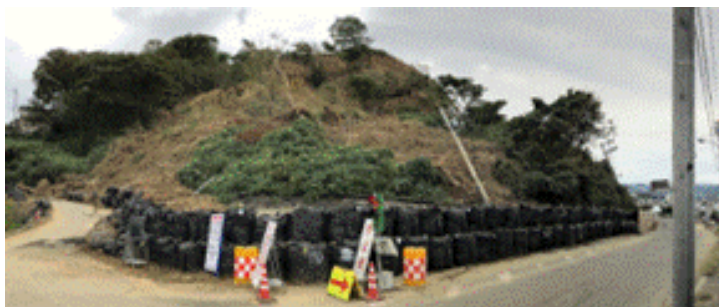
上記の地質条件から、過去より地すべり災害多発地帯として知られ、地すべり対策事業が実施されてきた。一方で、山間地や海岸沿いに急傾斜地が多いことでの地すべり(写真 5.2)・崩壊や、海岸部を主に低平な沖積低地での液状化も各地で起こった。

写真 5.2 国道 249 号沿いの海岸に面する急斜面での地すべり発生

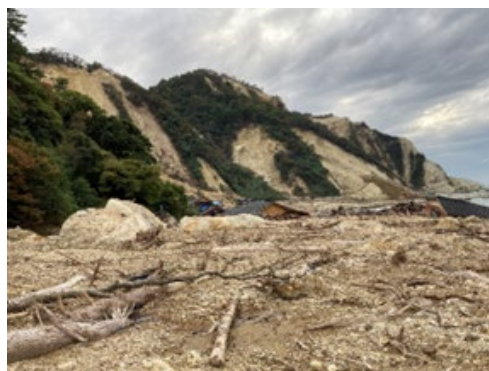
日～23日に輪島市で24時間雨量が412mmと観測史上最大となる豪雨が能登半島北部を襲い、地震で緩んだ斜面地盤や地震時に崩壊した土砂の土石流等による流出が各地で起こったことも災害規模を拡大させた(写真5.3)。その結果、当協会の調査も当初予定より1～2か月遅らせることとなった。

写真5.3 地震による崩壊と豪雨による崩壊・土砂流出の集中した珠洲市清水地区

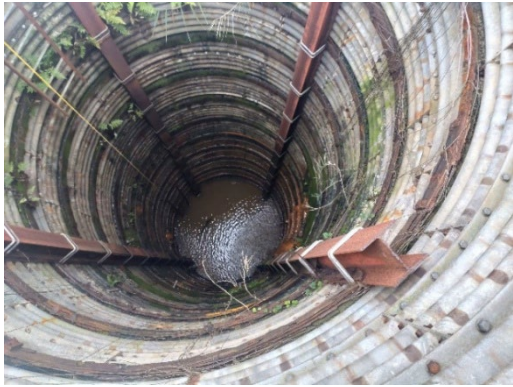
写真6.1.5 既設集水井工の内部（集水ポーリングは2段で、地下水が出ている孔もある）

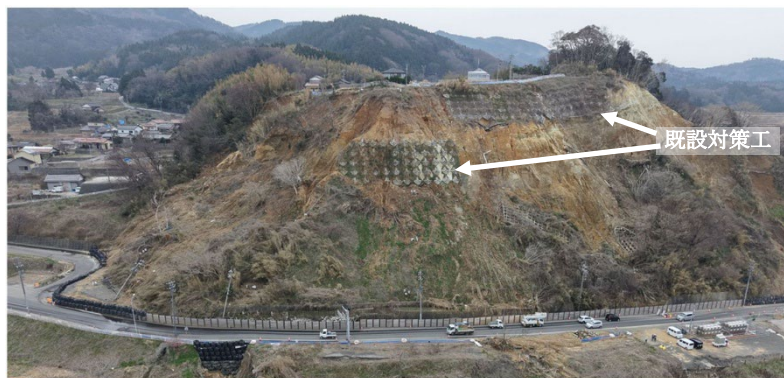
写真6.2.1に示すように、既往の対策工としては東側と西側の2工区でアンカー工が施工されていた。東側では斜面中央部に60基程度、西側では斜面上部に80基程度が設置されている。また、いずれのアンカー工においても、9月豪雨の影響と推定される、下部の施工範囲

地すべり対策工の範囲で表層崩壊が発生しているものの、アンカー工によって地すべり土塊の大きな被害は抑止でき、斜面下部の国道 249 号の供

写真 6.2.1 大野地区の全景及び既設対策工の施工状況（右側が西方向）¹³⁾

用性に寄与したと考えられる。近接目視は困難であったが、リフトオフ試験結果¹³⁾によれば、西側、東側、いずれのアンカー工についても過緊張のアンカーが確認されている一方、健全なアンカーも確認されている。斜面上部ではブロック積擁壁や地面の割れが見られたため、地山自体は変動したがアンカー工には明確な変状が視認できなかったことから（写真 6.2.3）、トップリング的な変位挙動が生じた可能性も考えられる。既設のアンカー工は以上のような状況であったため、これらのアンカー工が効果を発揮したと考えられる。なお、斜面上部の割れや斜面変状に対しては補修や追加補強が必要である。

地震による被災状況では、前述したとおりアンカー対策工範囲下部に局所的に土砂が抜けた箇所がある。豪雨時などに平坦面の亀裂内への浸入水によって土砂流出が生じると、アンカー頭部の垂れ下がりや偏荷重作用の可能性がある。地震による斜面変状と併せて豪雨被害が生じることで、アンカー工が適正に機能しないこともある。本対策には、アンカー工周辺部をカバーする目的で、モルタル吹付工など土砂流亡対策を施すのが有効と考えられる。

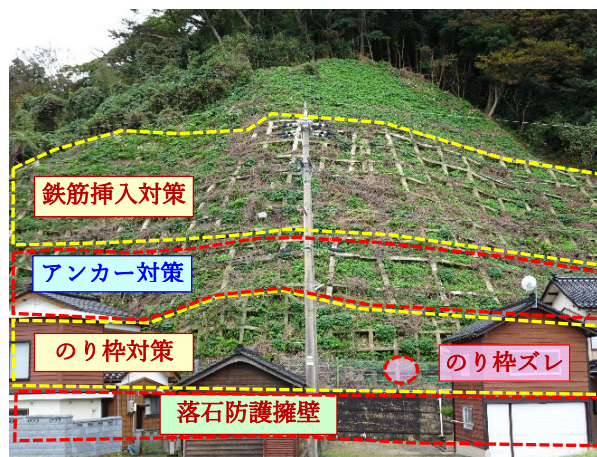
これらのうち、地震によって変状を生じた可能性があるのは、防止区域西端に近い、小規模なブロックに施工された法枠工(写真6.3.3)及び擁壁工(写真6.3.4)である。その部分は、図6.3.1に示した赤い線の中に相当する。変状の概要は次のとおりである。

写真6.3.2 赤神地区の調査範囲の既設対策工

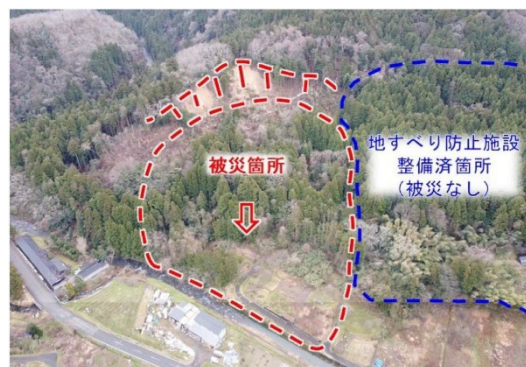
面で発生している。斜面勾配は 10～15 度程度で、発生した地すべりの規模は幅約 150m、長さ約 200m である。図 6. 4. 2 から明らかなように、今回の地震によって発生した地すべり変状は、頭部に明瞭な滑落崖を形成し、末端部には、仁岸川の護岸擁壁や水路に押し出しや変状を及ぼしている(写真 6. 4. 1)。

図 6. 4. 2 馬場地すべりの被災状況¹⁵⁾

国土交通省HP公開の「【施設効果事例】馬場地区地すべり対策施設」¹⁵⁾によれば、図 6. 4. 2 に示すように、地震により発生した地すべりは、横ボーリング工の未整備箇所が発生したが、地すべり対策施設の整備箇所では、被災がなかったと報告されている。すなわち、本地区では横ボーリング工による地下水排除効果があった判断される。2024年(令和6年)2月以降には、緊急対策として応急横ボーリング工が3箇所施工されている¹⁶⁾。

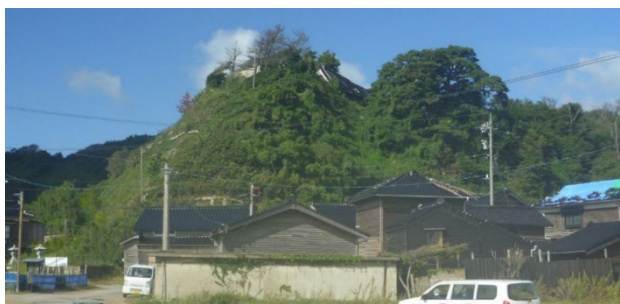
模は、幅 130m、長さ 70mである。主たる地すべり変状としては、地すべり頭部では、市道や平成 19 年の地震時の斜面对策で実施された頭部排土工の平坦面や墓地に段差を伴った滑落崖が形成された。また、道路面に段差を伴う明瞭な亀裂が生じた（写真 6.5.2）。一方、末端部では、住宅地背後のブロック積擁壁等に押し出しに伴う水平亀裂等が発生した。

写真 6.5.1 鹿磯地区全景（撮影方向は図 6.5.1 に示したとおり）

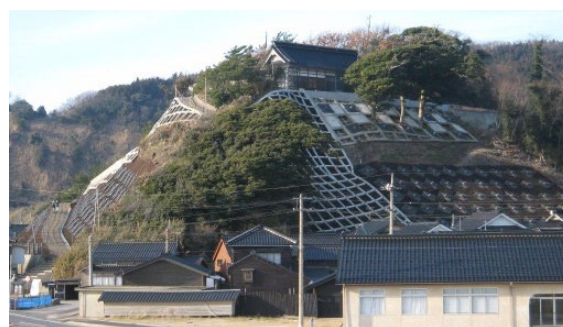
当地区においては、平成 19 年 3 月 25 日の能登半島地震（M6.9、震度 6 強）により、既設のアンカー全 11 本のうち 3 本が破断したため、災害関連緊急地すべり対策事業としてアンカー工による斜面对策が施工された（写真 6.5.3）。斜面上部のアンカー工は、表層崩壊の抑止を目的とし、斜面下部のアンカー工は斜面全体の深いすべりを抑止対象としていた¹⁸⁾。

写真 6.5.3 平成 19 年度災害関連緊急地すべり対策事業完了後の全景¹⁷⁾

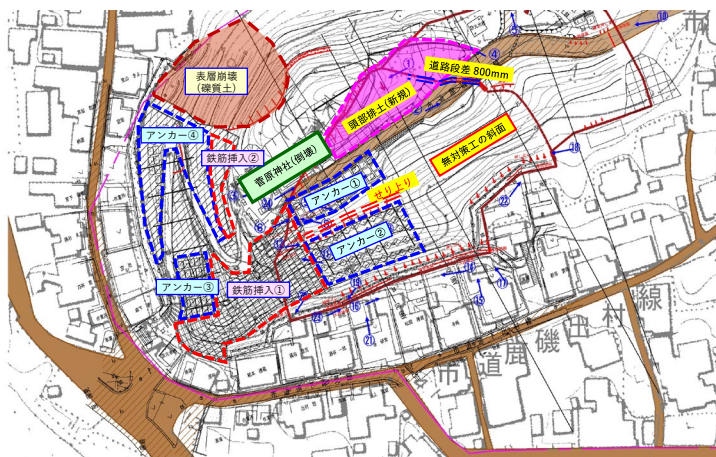
既往斜面对策工の施工状況は図 6.5.2 のとおりである。安定対策工は、アンカー①～④、鉄筋挿入①～②である。前述のとおり、アンカー①箇所には 2007 年能登半島地震前からアンカーが存在しており、当該地震により、全 11 本のうち 3 本が破断したとのことである¹⁸⁾。当時被災のアンカー 11 本は、アンカー①箇所内ののり枠内配置換えにより同数のアンカー 11 本が新規施工された。

図 6.5.2 に示した既設対策工の施工された範囲のうち、今回の地震で顕著な変状が生じたのはアンカー①の領域であった。アンカー②地区に施工されたアンカー工は健全な状況と考えられ、この一連の砂層の斜面が破局的な崩壊に至ることを防止したものと推定できる。さらに、アンカー③及び④、鉄筋挿入①及び②の領域においても顕著な変状は視認されておらず、これらの対策工は効果を発揮したものと考えられる。

図 6.5.2 鹿磯地区の既設対策工¹⁴⁾

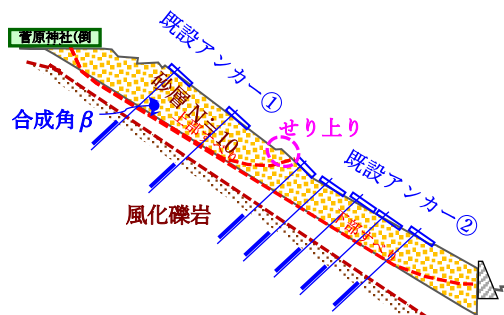
それらのアンカーは図 6.5.2 に示した「アンカー①」の箇所のアンカーであったが、「アンカー②」の区域に施工されたアンカーは、石川県によるリフトオフ試験によってその機能が確認されており¹⁴⁾、現地における目視確認からも大きな変状は認められなかった。図 6.5.3 にこれらのアンカー①及び②の模式断面を示す。上部のアンカー①は、千鳥配置 2 段×11 列=11 本、下部のアンカー②は、正方配置 5 段×11 列=55 本である。写真 6.5.4(a)～(b)にアンカー①区域のアンカーの変状の事例を示す。

アンカー①及び②の地区では、地盤がN値10程度の砂斜面であったことが地震時における当該斜面の挙動を特殊なものにし、その結果、アンカー①において被災状況が顕著であった原因の一つとなったのではないかと考えられる。

図 6.5.3 鹿磯地区の既設アンカー工①及び②の模式断面図

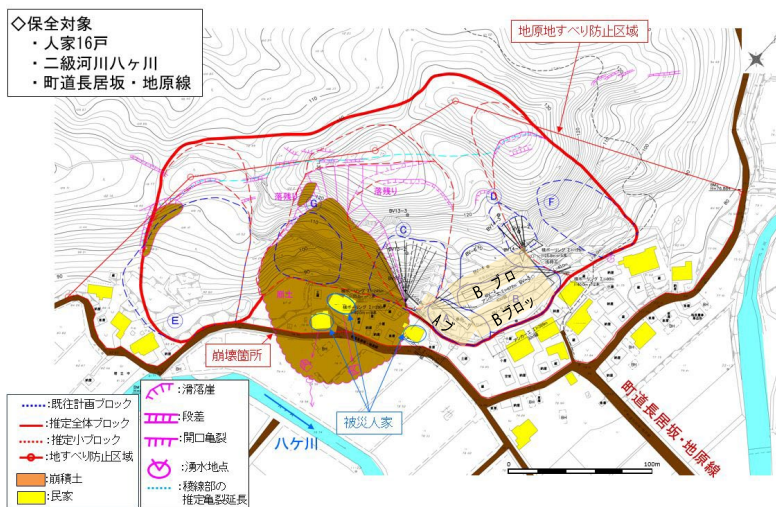
図 6.6.1 から明らかのように、地震によって発生した崩壊性地すべりは、Gブロックとして抽出されていた範囲を大きく包含した斜面である。地震の発生時点で当ブロックにおいては、対策工は未施工の状態であった。比高約 20m の馬蹄形状および断層崖状の直線的な頭部滑落崖（写真 6.6.2）が形成され、末端では沖積平地に崩土が押し出し、人家が被災した。ブロックの上部斜面では、線状の凹地地形（写真 6.6.3）が認められ、ブロック背後まで緩みが発生している。

図 6.6.1 地原地区平面図（凡例は今回の地震による変状を示す）¹⁴⁾

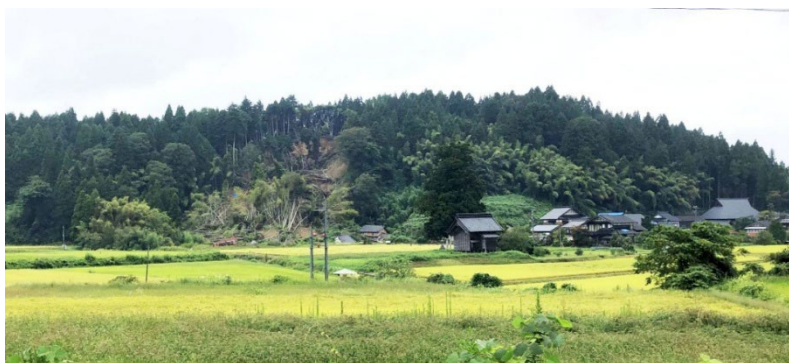
写真 6.6.1 地原地区全景（中央やや左が変状ブロック）

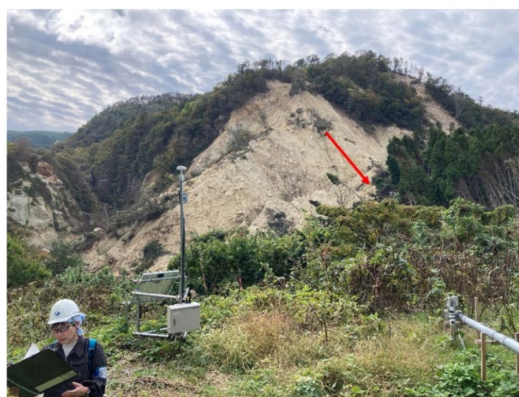
名の尊い人命が奪われた。また、両地区とも人家や道路が被災した。地震により複数の新たな地すべりが発生した（写真 6.7.1）が、清水地区の地すべり地形をなす傾斜 15° 程度の緩斜面で、既設の集水井工が被災した事例について述べる。

写真 6.7.1 山地斜面で発生した地すべり（中央）と、集水井の設置されていた地すべり地形をなす緩斜面（手前）

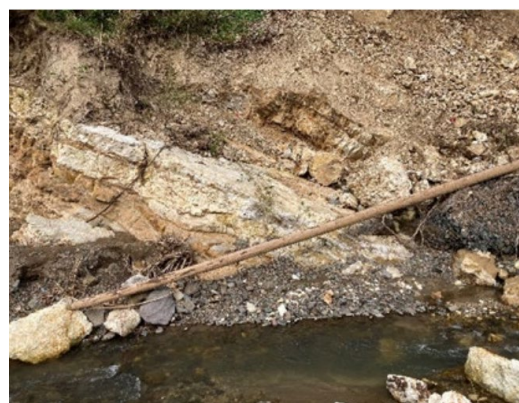
せん断を受けた集水井位置周辺では、幅 300m、長さ 200m 程度の範囲で地すべり地形を呈し、その移動体の傾斜は南西に約 15° である。地すべり地形を呈する範囲の末端部に位置する千谷川右岸では、南西傾斜の珪質シルト岩を崩積土が覆っているのが見られた（写真 6.7.3）。集水井を破断したせん断面は、このような流れ盤構造に沿って生じている可能性がある。集水井の背後には、段差キレツが断続していたが、位置的に近接しているのと、比高が 0.5m 程度であり、集水井をせん断させた地す

写真 6.7.3 南西方向に傾斜する珪質シルト岩（千谷川右岸）

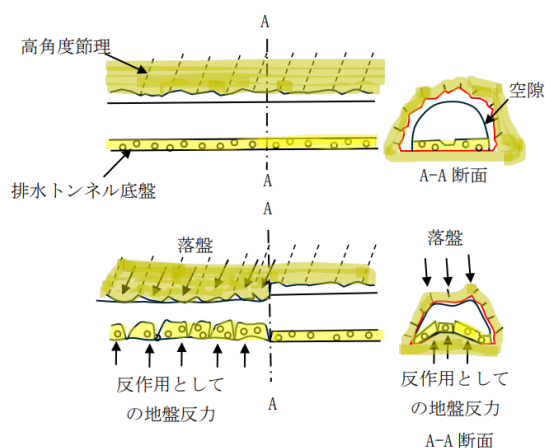
げられるように破壊されている。天井の破断も併せて推定すると、末端ブロックの岩盤中で変位が生じた可能性がある。また、この区間では、鋼製支保工の設置間隔が狭く、密に設置されているので、トンネル掘削時にも変位が生じたことも推察される。末端ブロックでの崩壊頭部での変動を誘因として、高角度の節理面に沿って落盤が発生し、その際のトンネル底盤の反作用としての地盤反力によって底盤の亀裂が発生した可能性がある（図 6.8.2）。

図 6.8.2 排水トンネルの推定変状機構

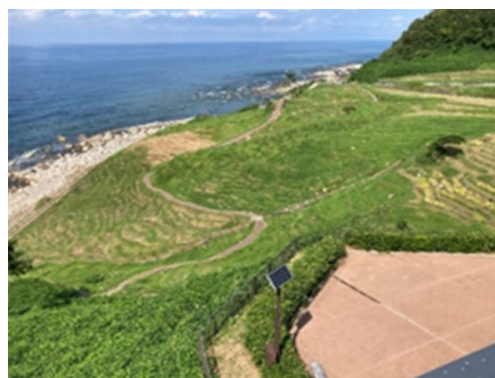
写真 6.9.1 地すべり移動体が千枚田の景観をなす白米千枚田地区（2024年9月豪雨前撮影）

地震によって開口亀裂や管理用道路や水路のずれ・破損が生じたが、これらは連続性の無いもので、ブロック全体の滑動を示すような地すべり変状は生じていないとみられた。その後、9月豪雨によって棚田斜面の下部や末端部に崩壊が数か所発生した。

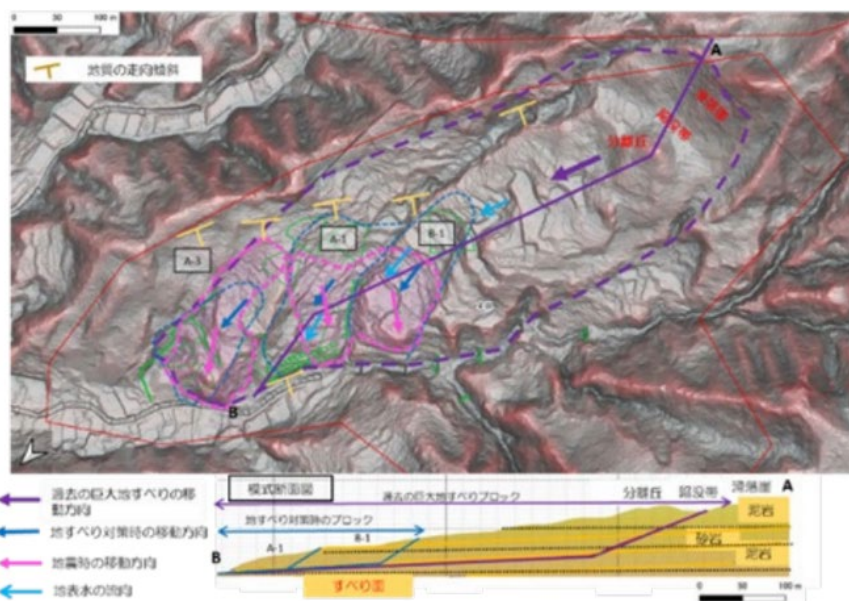
この地区での地震時地すべり発生の特徴として、地震後の緊急点検により、既往の地すべり対策のための調査で巨大地すべり地としていた滑落崖地形やその下の陥没帯の方向から推定される北北東方向への地すべり移動と異なり、北西～北方向に地すべり滑動が生じたとされる²¹⁾(図6.10.1)。

が確認された。それらは、図6.10.1のA-3ブロック（青色破線が既往地すべり対策事業でのブロック範囲）の背後、A-1ブロックの上部、B-1ブロックの中部に現れ、それらは連続しているとみなされた(図6.10.1)。一方で、末端位置は、後述するような変状の現れた範囲から、ブロックごとに異なっているとみられた（図中の桃色破線範囲）。

図6.10.1 栃木地区の地すべりブロックの地形・地質状況と地すべり移動方向²¹⁾（紫：大規模地すべりの移動方向、ピンク：地震で滑動した地すべりブロック、赤：地すべり防止区域）

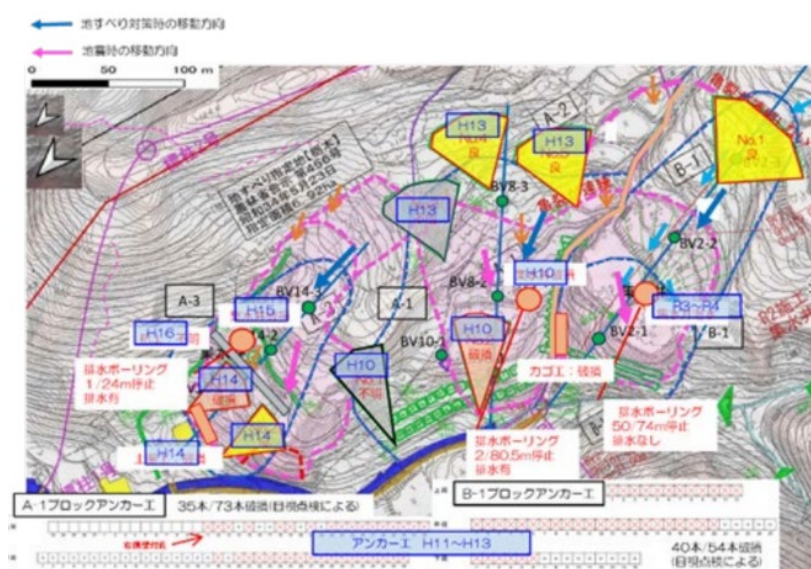
A-1ブロック末端には2段のアンカー工が施工されていた(図6.10.2中の緑色四角群)。同図の下部に並ぶ四角が各アンカー体を示すが、その施工区間(アンカー本数:73本)のうち西半部の35本で損傷が見られた²¹⁾とされる。

図6.10.2 既往地すべりブロックと地震で生じた地すべりブロック範囲及び対策工の変状発生状況²¹⁾

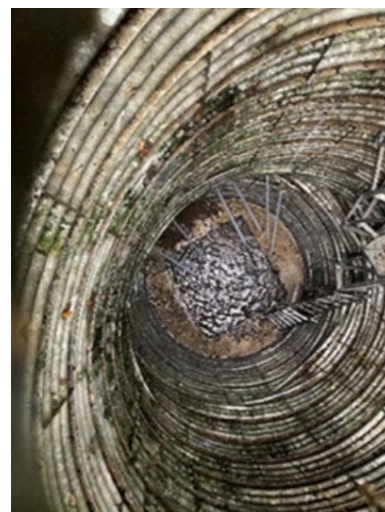
写真 6.10.3 A-3 ブロックの集水井（湛水は見られず、集水ボーリングからの排水も見られる）

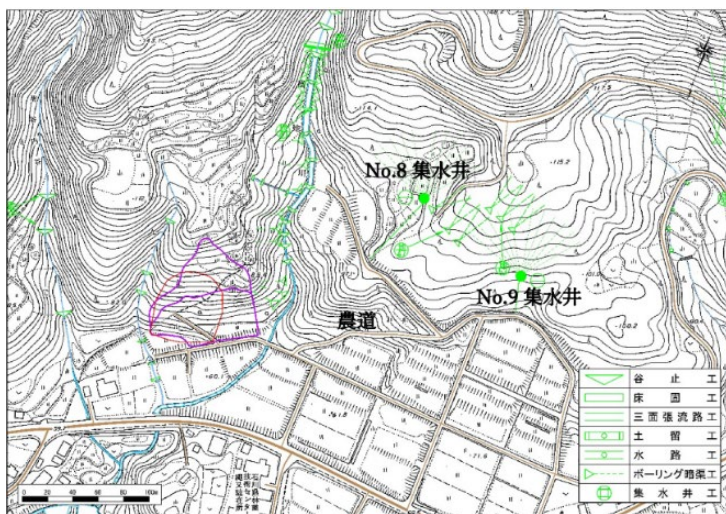
図 6.11.1 縄又地区の調査域と地震による地すべり発生域（赤線範囲）と 9 月豪雨による拡大（紫線範囲）（緑色で石川県²²⁾による

一方、これら集水井のある斜面と溪流を隔てた隣接斜面で、地震によって図 2.6 に赤線の囲まれた範囲で幅 60m、奥行き 60m の規模の地すべりが生じた（写真 6.11.2）。さらに 9 月豪雨で紫線の範囲に拡大した。ここには、令和 4 年（2022 年）10 月に幅 20m、奥行き 15m の地すべりが生じていたとのことである。同斜面には、西側

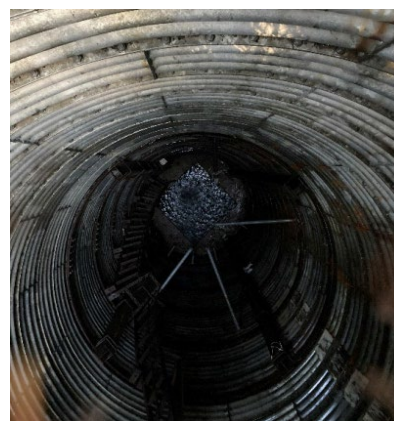
No.9 集水井は発見でき、ライナープレート製井壁は変形も無く湛水も見られないこと、集水ボーリングからの排水も見られたので、集・排水機能は維持されていると言える（写真 6.11.1）。一方、住民への聞き取りでは、集水井からの排水は地震以前は出ていて、排水口から農地へ灌漑水を引いていたとのことであった。No.8 集水井は発見できなかったが、令和 2 年 5 月の石川県による点検では、特に異常は無く、地震後の点検でも存在が確認された²²⁾。

写真 6.11.1 No.9 集水井の状況
