平成 25 年台風 26 号による伊豆大島大規模災害の調査

～災害対応支援委員会報告

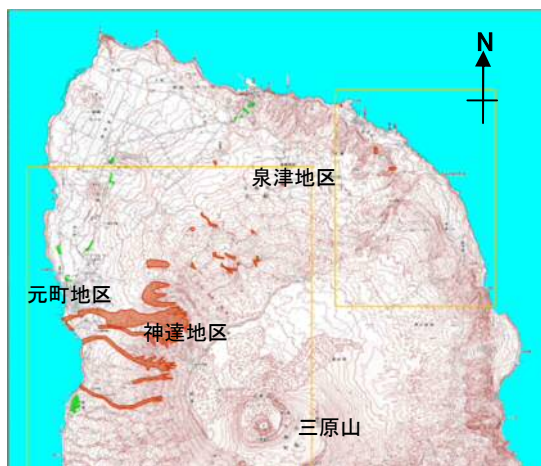
図2 大島での土砂災害発生区域(暗色部)
(国交省公開資料による図に加筆)

未曾有の豪雨で、16日午前3時頃（朝日新聞ほかによる）三原山山腹西部の神達（かんだち）地区上部斜面で、多数の表層崩壊が広範囲で同時多発的に発生した。大量の土砂と立木が土石流となって流出し、大半は砂防施設で抑止されたものの一部は下流の元町地区まで流下した（図2）。これにより、神達地区、元町地区の人家や道路が被災し、死者36名、行方不明3名の大きな被害となった（写真1）。新聞報道によると、土石流の被害は幅950m、長さ1200m（約114ha）に及び、エリア内での建物被害は全壊128棟を含め少なくとも368棟であり、発生した瓦礫は11万トンに及んでいる（毎日新聞ほかによる）。

そのほか、大島北東部の泉津（せんづ）地区でも小規模ながら表層崩壊が発生し、道路損壊や人家への土砂流出が生じている（図2）。

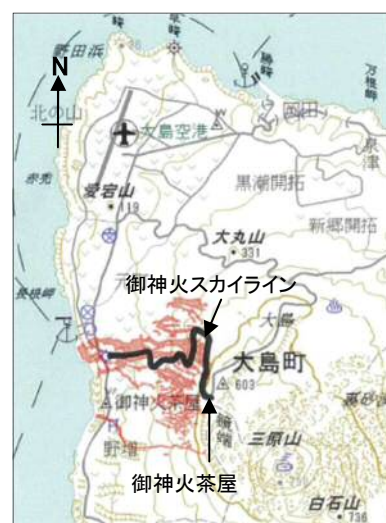
図3 調査ルート(御神火スカイライン)
(暗色部は土砂災害区域)
(国交省公開資料による図に加筆)

今回の調査は、被害が大きかった元町地区および神達地区で行った。火口周回道路の御神火茶屋地点から神達地区を通過して元町地区に至る道路である御神火スカイラインを下りながら現地状況を確認した（図3）。

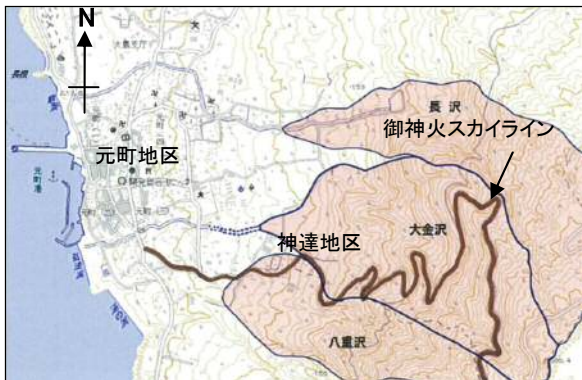
図4 3 溪流と御神火スカイライン
(国交省公開資料による図に加筆)

この区域の流域は北から、長沢、大金沢、八重沢の3溪流からなる（図4）。このうち、大金沢流域での被害が顕著である。御神火スカイラインは主に大金沢流域を下っており、多くの箇所では被災している道路である。

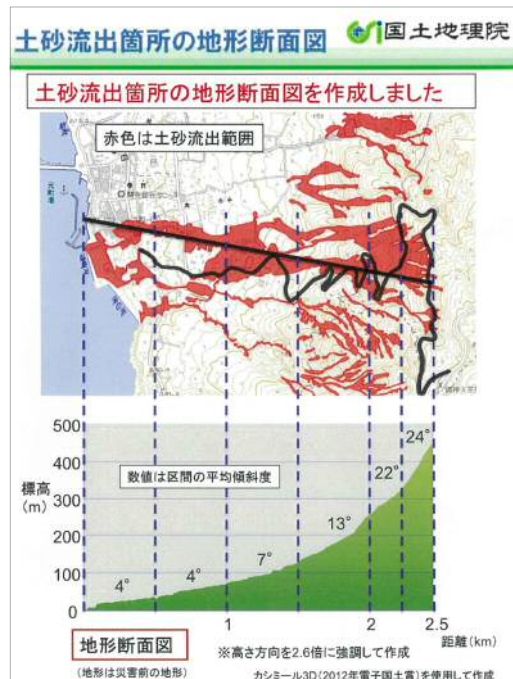
図5 土砂流出箇所の地形断面図
(国土地理院 HP より)

国土地理院が解析した土砂流出図と縦断面図を図5に示す。

崩壊は平均傾斜度 24° の区間より上部、局部的に勾配 $40\sim 50^\circ$ をなす急斜面で発生している。主に御神火スカイラインより上部斜面で発生している。個々の崩壊地は最大でも幅 30m 程度、長さ 40m 程度、厚さ 1m 程度の表層崩壊であるが、多くの箇所ではほぼ同時多発的に崩落したと考えられる(写真2)。深層からの崩壊は考えがたい。崩落面では柔らかい火山灰土や風化溶岩が残っている。
