# 第 28 回 斜面防災対策技術 フォーラム '26 in 徳島 －若い技術者のために－

## 講演集

# 「斜面防災対策技術フォーラム'26」 in 徳島

# 段丘崖肩部での亀裂変状箇所における 高効率省スペース・ボーリング掘削技術導入事例

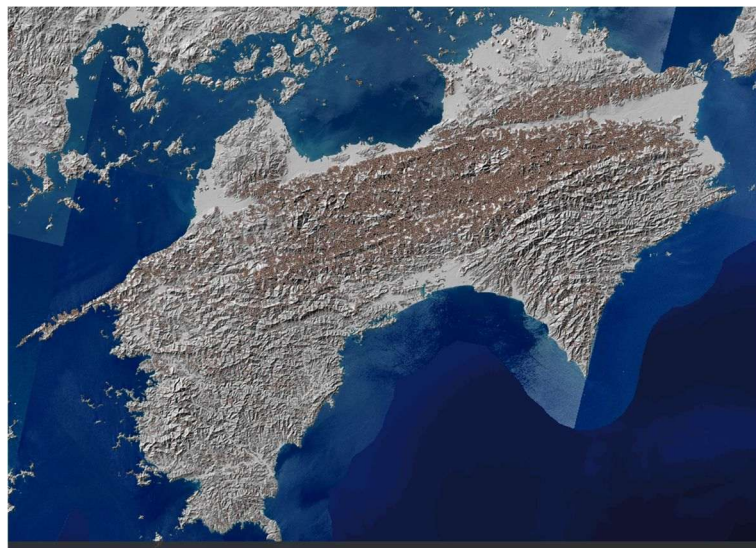
図-1 四国の地すべり地形の分布（茶色）。山地の中軸部に多く分布し、東西方向にも密度の偏りがある。防災科学技術研究所「1:50,000 地すべり地形分布図」のデータに基づく。地すべり地形の存在は、現在の活動を直接示すものではない。

ただし、「付加体である」「結晶片岩である」という岩石・地質帯の区分だけでは、地すべりの集中を十分に説明できない。図-1 に示した分布には、同じ地質帯の中でも偏りが認められる。結晶片岩の地すべりでは、剥がれやすい片理面が斜面と同じ方向に傾斜する流れ盤が重要とされてきたが、大歩危地域南部では、片理面が緩傾斜あるいは斜面と逆向きであっても、地すべりが多発する場所がある。このことは、岩石の種類や片理の姿勢に加えて、それらに重ねられた変形構造を検討する必要があることを示している (Yamasaki, 2026)。

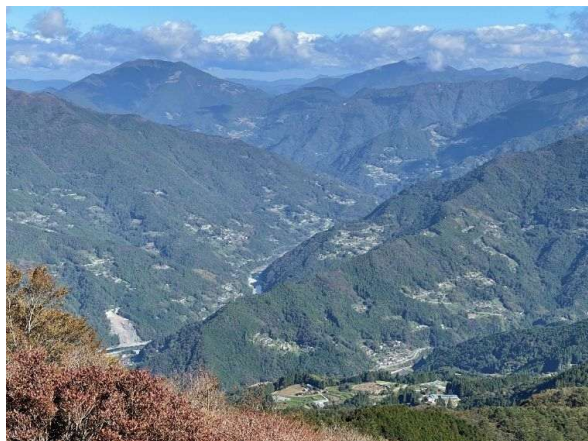
図-2 吉野川中流部と地すべり地形を利用した集落群。高知県大豊町の梶ヶ森から北方を望む。河川から大きな比高をもつ山腹にも集落と耕作地が分布する。

前述した吉野川中流域をはじめとする四国山地では、河川から大きな比高をもつ山腹にも多数の集落が立地している（図-2）。一見すると居住に不向きな急斜面のように見えるが、その多くは地すべりによって傾斜がやや緩くなった場所を利用している。地すべりは岩盤を移動・変形させるとともに、斜面上に土砂を蓄積し、住居や耕作地として利用できる空間をつくり出してきた。山腹の集落は河川沿いの低地とは異なり、本川の洪水による直接的な浸水を避けやすいという立地上の利点もある。このように、地すべり地への居住は危険な場所への偶然の定着ではなく、山地の地形と資源を利用した土地選択として捉えることができる（殿谷・山崎，2022）。

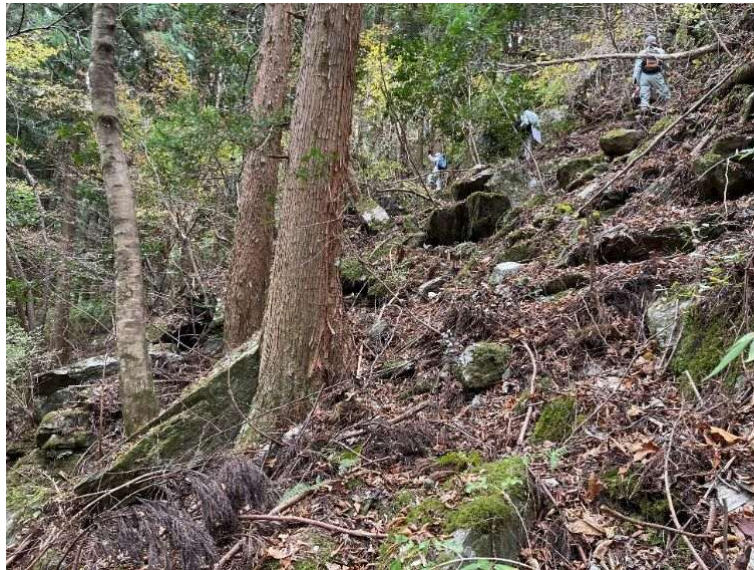
図-6 巨角礫が地表面に散在する泥質片岩の地すべり。高知県仁淀川町の安居溪谷線沿い。大きな岩塊を残したまま岩盤が分断されている様子がみられる。

図-6 に示す泥質片岩の地すべり地では、地表に大きな角礫が散在している。ただし、地表に角礫が散在することだけから、移動体全体を崩積土と判断することはできない。一方で片理と劈開という多方向の分離面が存在していれば、岩盤が地すべりによってブロック状に分断され角礫が散在するような状況となる。鉛直ボーリングでは、孔軸と高角度で交差する緩傾斜の片理面に比べ、孔軸に近い方向をもつ急傾斜の劈開面の分布を十分に把握できない場合がある。片理面に沿う地すべり起源のせん断帯が確認されても、それだけで岩盤全体の変形機構が説明できるとは限らない。片理面に沿うすべりと、劈開面による岩盤の分断・開口を組み合わせる必要がある。

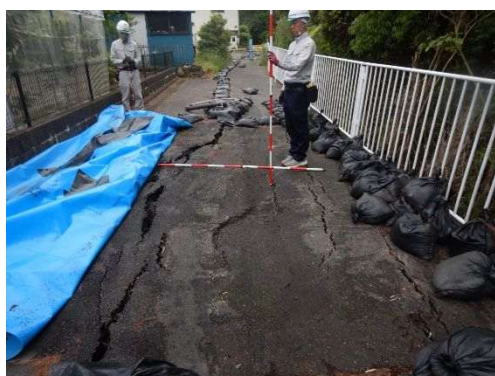
写真. 1 亀裂発生状況

主要な亀裂の周囲に副次的な小亀裂を伴う (北側基点より約 180m 地点)  
 主要な亀裂は幅 10~15cm, 深さ最大 4m (北側基点より約 50m 地点)

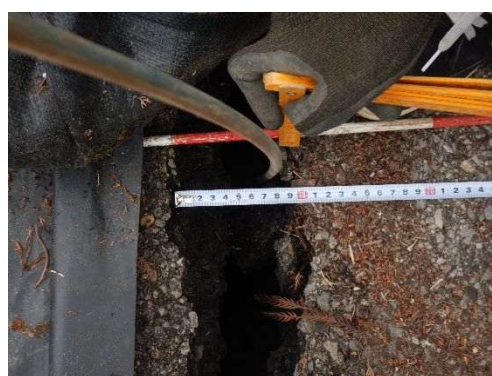
写真. 2 亀裂近接状況

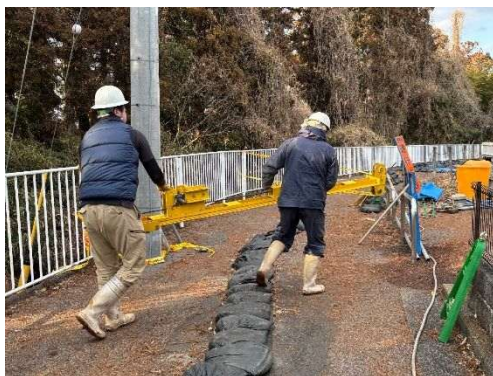
写真.3 人肩運搬状況

本工法は、電動モーターによりツールズに回転を与え、ハンドフィード式給圧機により推進力を与えることで、機械式ボーリングと同様の掘削方式を採用している。らせん状のスパイラルアンカー（図.3）を地中に貫入させることで掘削機が自立し、掘削時の反力を得られるため足場が不要となる。<sup>1)</sup>今回はアスファルト舗装箇所での掘削であった為スパイラルアンカーは使用せず、台板とボルト、アンカーボルトを用いて固定した。また、分解した際の最大重量は48kgと人肩運搬が可能（写真.3）であるため、モノレール設備や特装車も不要となり、仮設は最小限で済む仕様となっている。

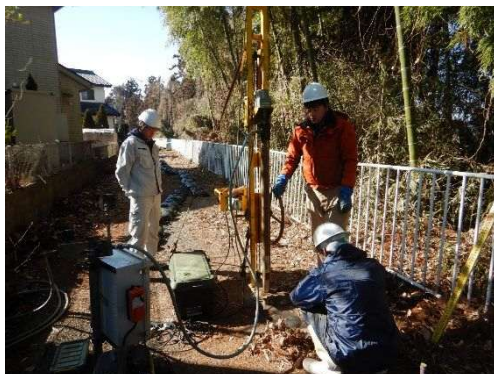
写真.4 掘削作業状況

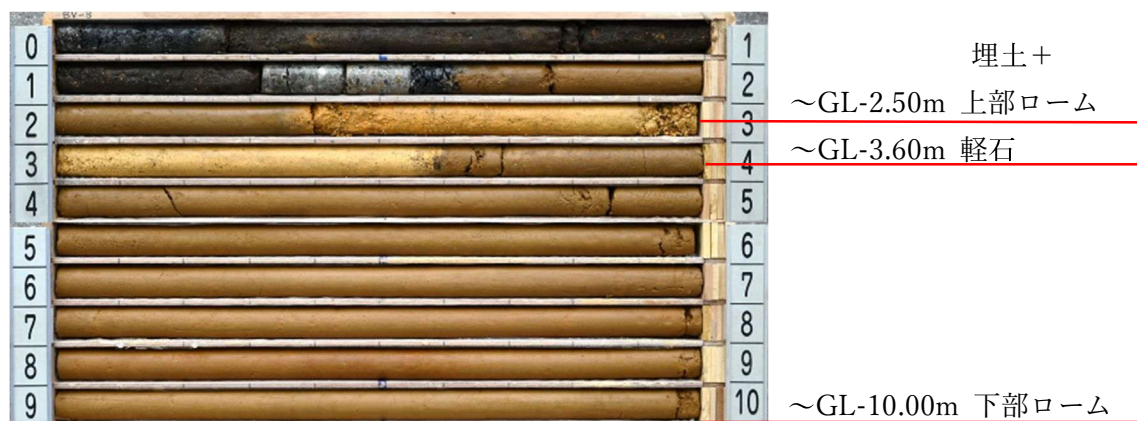
写真.5 ボーリングコア写真

N 値が低いローム層に対して、予定深度までトラブルなく完了し、採取率 100%かつ、軽石層の硬軟状況が乱されていない高品質なコアが採取された。

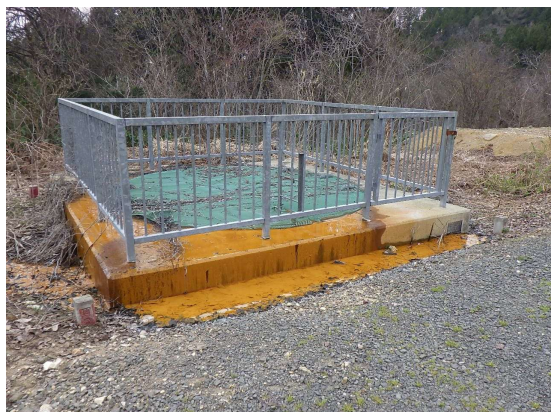
写真. 1a 集水井 W2 からの越流状況

地すべり滑動は、対策工の効果により沈静化した。一方、集水井では、施工後2～3年程度で排水ボーリングにスライム（鉄バクテリアにより生成）が集積し、閉塞する事象が確認されている。閉塞した集水井では、井内水位が天端まで上昇するダムアップが発生した（写真. 1a、写真. 1b）。

融雪後の現地踏査では、排水ボーリングが大口径化されていない複数の集水井において、地下水位上昇した箇所周辺でダムアップの発生が確認され、一部で天蓋からの越水とスライムの流出が確認された。井内水のポンプアップおよび排水ボーリングの洗浄工は速やかに実施され、ダムアップが解消された結果、地下水位の基底水位の低下も確認された。

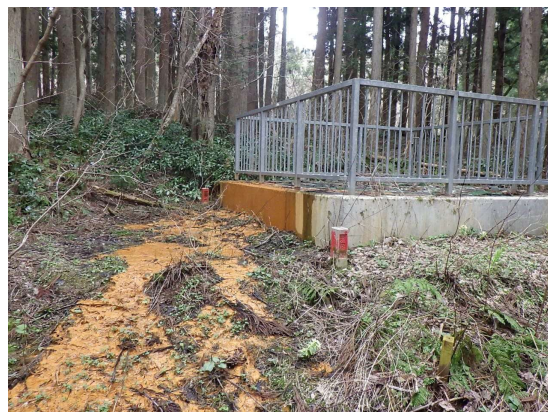
写真. 1b 集水井 W3 からの越流状況

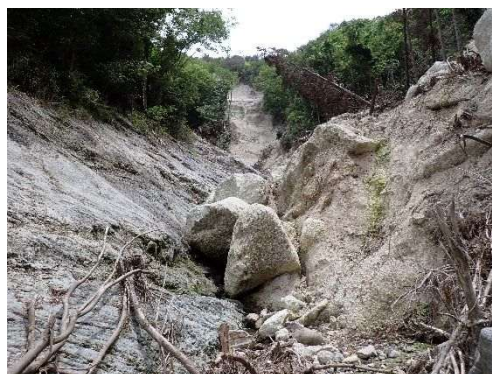
写真. 1 軽石質凝灰岩の転石と崩壊斜面

急峻な河床勾配により、豪雨時に土石流が再発する危険性が極めて高い。崩壊に伴い供給された火山性の巨礫(写真. 1)が再移動した場合、堰堤本体や仮設構造物に甚大な直接衝突荷重(変形・破壊リスク)を及ぼすため、設計荷重の算定には不確実性を考慮する必要がある。また、岩種が沢の兩岸で異なるため長期的な支持力にも留意が必要である。

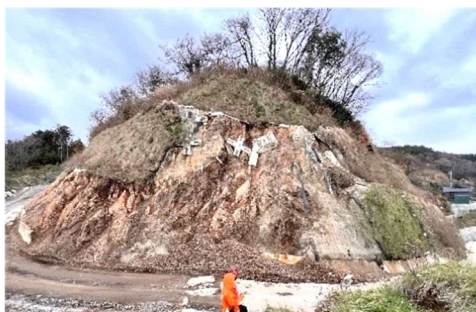
写真. 2 被災した法面保護工

珪質泥岩は乾湿の繰り返しによるスレーキング特性が強く、露出した切土法面が急速に風化・細粒化する。風化部は著しく強度が低下するため、施工後に剥離や表層崩壊が多発し、長期的には法面保護工(吹付工や鉄筋挿入工)の背面空洞化や抑止機能の完全な喪失を招く懸念がある(写真. 2・3)。

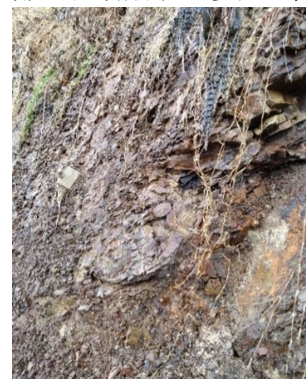
写真. 3 スレーキングした珪質泥岩

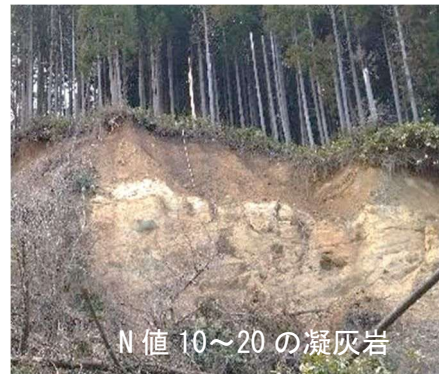
写真. 4 風化凝灰岩の露頭

軽石質凝灰岩は風化や水浸軟化によって  $N$  値が 10～20 と極めて低い(写真. 4)。さらに当該地は地すべり分布域内に位置しているため、道路新設・拡幅に伴うわずかな切土・盛土のバランス変化や排水環境の変動が、既存の地すべりブロックの活動を誘発、または表層崩壊を急拡大させるリスクが懸念される。

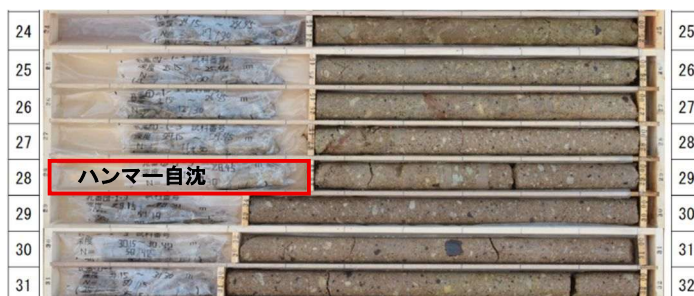
写真. 5 ボーリングコア写真(一部抜粋)

火山礫凝灰岩のボーリングコアは一見すると硬質( $N$ 値 50 以上)に見えるが、局所的かつ不規則に  $N$  値 10 程度の凝灰質泥岩などの弱部が介在している(写真. 5)。本調査ではこの弱部を確認したため、確実な支持層判定を優先し、近傍の調査孔においては当初予定深度の 3 倍ほど掘削長を延長した。

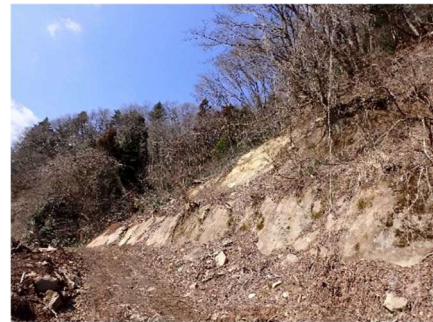
写真. 6 弱部が確認された斜面

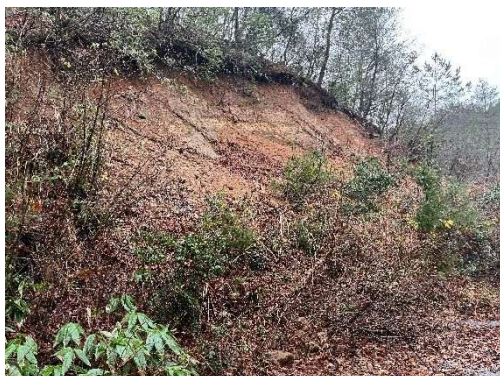
写真. 7 表層崩壊斜面

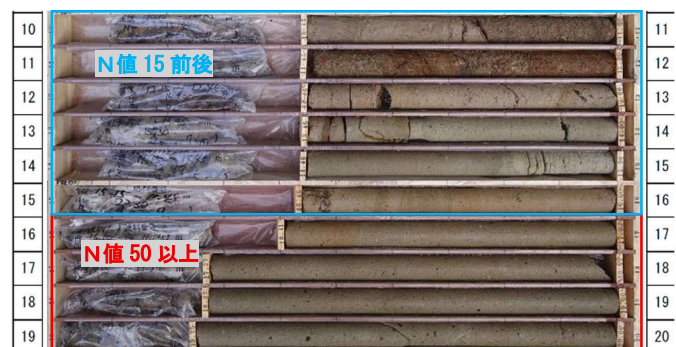
写真. 8 ボーリングコア写真(一部抜粋)

軟質な凝灰岩・凝灰質砂岩(層厚 10～20m,  $N$  値 10 程度)の直下に、 $N$  値 50 以上の支持層相当の岩盤が急激に出現する。この支持層上面の起伏(傾斜)が急であるため、杭基礎の設計において杭長が想定外に増減するリスクや、施工時の根入れ管理におけるトラブルが懸念される。

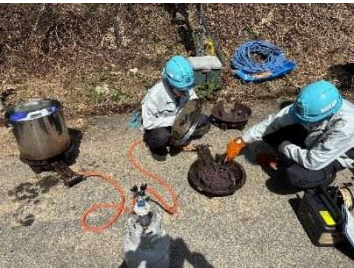
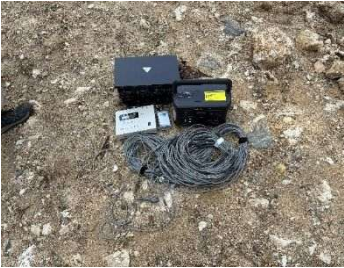
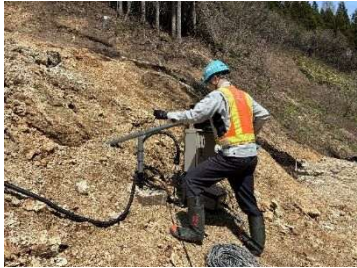
多点温度検層は、温水を孔内に投入して孔内水および孔内水位以浅の空気を加温した後、孔内温度の回復過程を経時的に測定し、地下水流動層を検出する手法である。昇温させられた孔内温度は流入した地下水によって変化させられ、乱される前の温度に回復しようとする<sup>1)</sup>。この現象を利用して孔内水位以浅も含め、孔内全区間について温度回復の状態から地下水流動層を推定することが可能である。測定は、温度センサを 50 cm 間隔で配置し、深度方向の温度分布を同時に取得する。測定時にセンサを上下させ 10cm 間隔で測定を行い、深度-温度曲線および深度-温度復元率曲線から地下水流動層を判定する。多点温度検層の実施状況を示した (写真. 1a～写真. 1c)。

写真. 1a 湯沸かし (50～60℃)

写真. 1b 使用機材

写真. 1c 測定状況

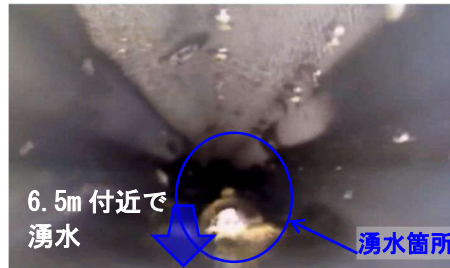
写真.4 横ボーリング Y-1 6.5m 付近

深度は, 各孔で検出された地下水流動区間の下部に相当する。その結果, 好天時でも合計 1. 4L/min, 雨天時で合計 2. 1L/min の排水が認められ, 地下水流動経路の存在が裏付けられた。さらに, 横ボーリングでの孔内カメラ調査では, 横ボーリング Y-1 で, 孔口から 6. 5m 付近に多量の湧水箇所が確認された (写真. 4)。鉛直方向では BV-1 孔付近の GL-3. 18m に位置し, 多点温度検層により検出された地下水流動層の深度と概ね一致する結果となった。

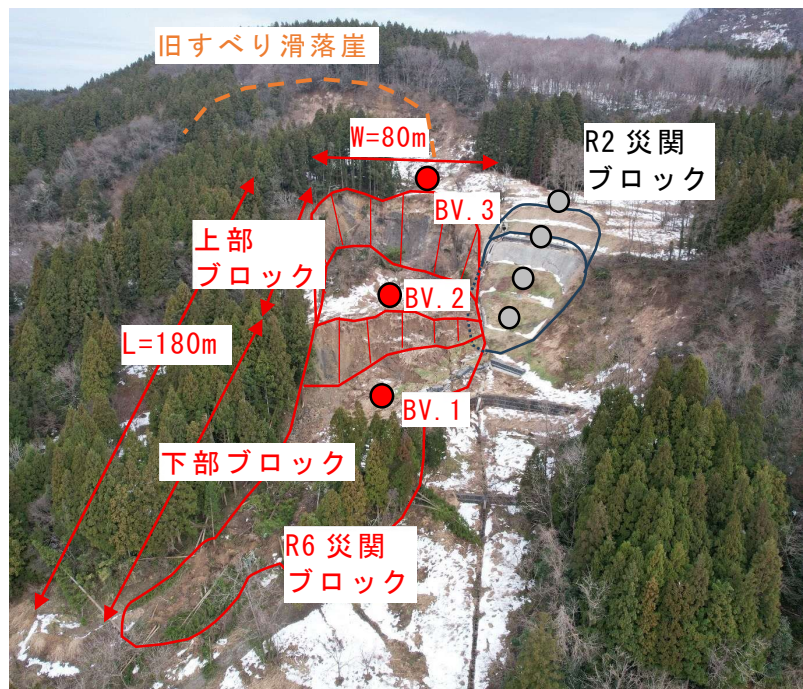
写真.1 中野口地すべり全景写真

地すべりは長さ約180m、幅約80mの馬蹄形を呈し、上部ブロックと下部ブロックに区分される。上部ブロック滑落崖は高さ約20mで泥岩が露出し、下部ブロック滑落崖は高さ10mで崩積土が露出する。ブロック末端部では、泥濘化した土砂が流下し、多数の倒木が確認された。今回発生した地すべりブロックを「R6 災関ブロック」と呼称する。当地は繰り返し地すべりが発生しており、R6 災関ブロックの背後には、古いすべりの滑落崖が存在し、左側部には平成25年と和2年に活動した地すべりブロック(R2 災関ブロック)が隣接している。R6 災関ブロックに対する調査ボーリングは上部・下部ブロックで1箇所ずつ、滑落崖の背後斜面で1箇所の計3箇所で実施した。

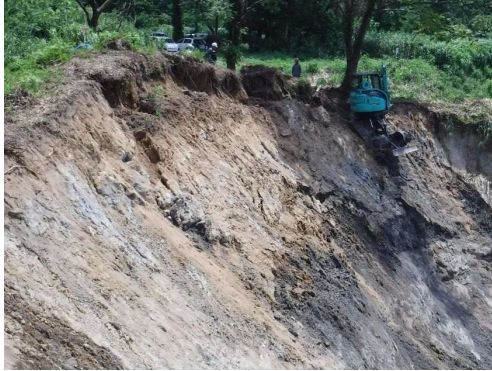
写真.2 崩壊(1度目)

当地の泥岩は風化しやすい特徴を持ち、地すべり発生当初、露岩していた頭部滑落崖は、簡易法枠の施工中に、2度の表層崩壊が発生した。1度目の崩壊前には降雨はなく、2度目の崩壊時には28.5mm/日の降雨が認められた。2回とも同一箇所での崩壊であり、上部斜面からの流入水や地下水の影響により崩壊部周辺の風化が進行していた可能性が考えられる。

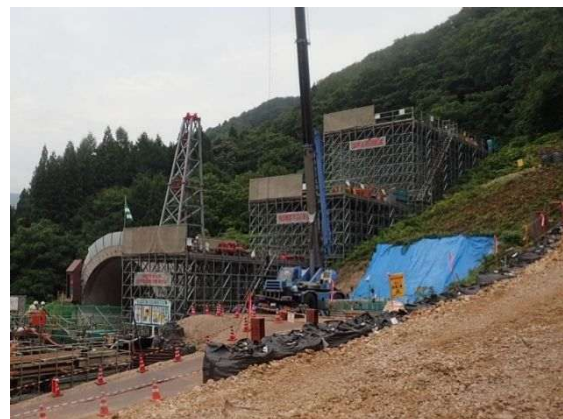
写真.1 システム作業構台+大口径ボーリング工

ラフテレーンクレーンの作業半径外が大半を占める傾斜地では、部材が軽量で人力運搬が可能かつ所定の強度も確保できるシステム作業構台を使用した。

最上段は補助クレーンとして4.9t 吊クローラクレーンを使用した。

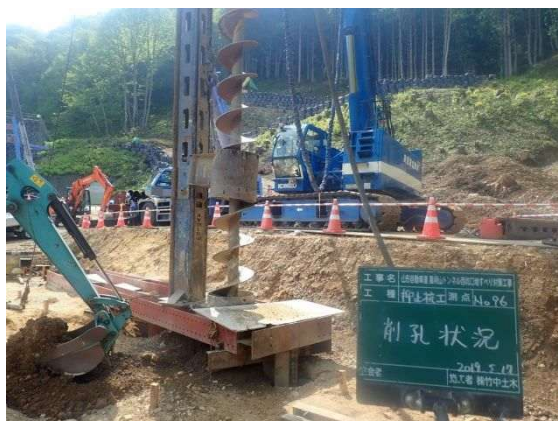
写真. 3 ダウンザホールハンマー工法 (A 工法)

施工箇所が平坦で大型削孔機の設置が可能かつ削孔深度が 20m 以浅の箇所は、工期短縮を目的としてダウンザホールハンマー工法による削孔を行った。

ダウンザホールハンマー工法施工箇所は、55t クローラクレーンおよび杭打機を据付けるため、バックホウによる整地の後、敷鉄板を敷設することで養生を行った。また、排土した削孔スライムが飛散し高速道路の走行車両と接触するリスクが考えられるため、オーガスクリーンによる排土を行うことで削孔スライムの飛散予防措置とした。

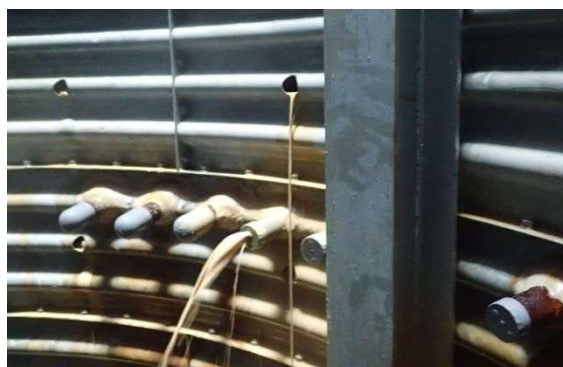
写真. 5 削孔泥水流出状況(集水井)

既設集水井に近接した位置を削孔中、削孔泥水の全量逸泥が発生した。集水井内の集水ボーリング孔から逸泥した泥水の流出が確認されたため、集水ボーリング孔をキャップにて止水し、その後抑止杭削孔箇所からモルタルを注入しセメンチングによる地中亀裂の閉塞を図った。後の抑止杭削孔では、逸泥防止剤も添加のうえ削孔を実施したが、同深度において再度全量逸泥が発生した。また、集水ボーリングの他、集水井ライナープレートおよび近隣の地表集水ボーリングからの泥水流出が見られたため、キャップによる止水だけでは限界があると判断した。

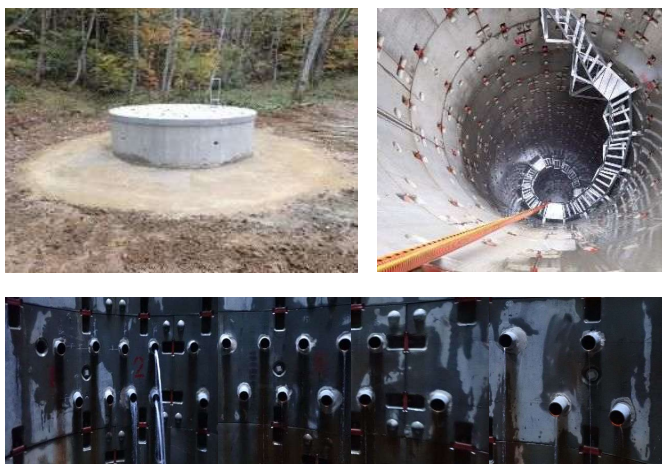
写真.1 WE-1 全景および内部状況

- ・集水井名：WE-1(Eブロック 1号井)

- ・施工方法：B工法(バックホウ掘削・クレーン排土)
- ・径：φ3.5m
- ・深さ：21.6m(GL-0～21.6m，次年度増掘計画有り，最終34.0m)
- ・排水ボーリング：L=56m 1本(連結)
- ・集水ボーリング：L=50m 25本(TL=1,250m)

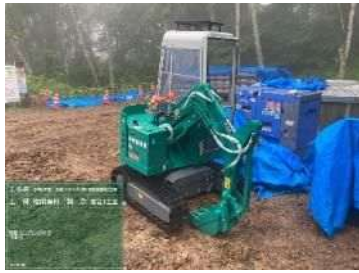
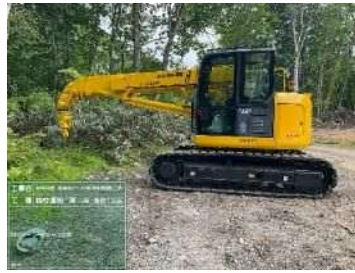
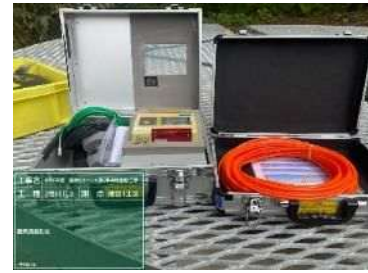
写真. 2 集水井工に用いた主要機材

本工事はバックホウ掘削，クレーン排土の「B工法」が採用されている。特に集水井内部は低酸素状態や有毒ガスの滞留が懸念されるため，常時送風機の運転やガス検知器による坑内状況モニタリングを行った上で，坑内では排出ガスのない電動バックホウを用いて掘削した。

(a) 電動バックホウ

(b) クローラークレーン

(c) マルチガス検知器

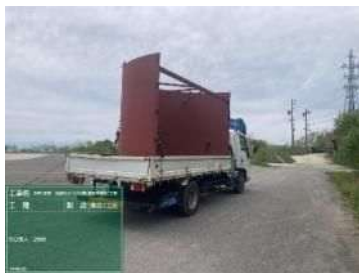
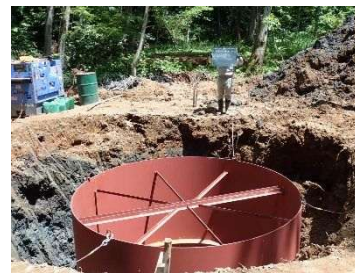
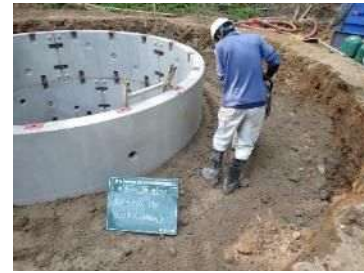
写真. 3 刃口搬入・据付・外周埋戻し状況

鋼製刃口は直径 3.8m、高さ 2.3m であるため、半月状に 2 分割した状態で搬入し、現場にて溶接し、施工位置に据え付けた。

その後、刃口内面に発進坑 RC セグメントを 2 リング 組み付け、刃口外周を埋め戻した。本工事は湿地内での施工であり、刃口設置前のオープンカット時に地層からの湧水により、表層が崩壊し易い状態であったため、刃口設置から外周部埋戻しまでを迅速に行う必要があった。

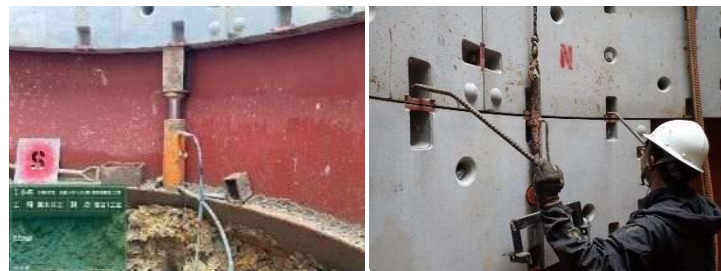
写真. 7 刃口沈設および RC セグメント組付状況

高さ 90cm の掘削後、刃口内東西南北それぞれ 4 箇所を設置された 50t ジャッキで RC セグメントを反力とし、刃口を沈設する。井戸偏心を防ぐため、刃口が一様に垂直に下りようジャッキ位置で刃口下端深度をコンベックス等でこまめに測定しながら沈設する必要がある。

RC セグメントは専用金具で吊り、井内へ降下させる。この際、組付者はクレーンオペと無線を用いて、適切な位置へ RC セグメントを誘導する。接続部は緩みが無いように適切に締め付けるために、本工事では公共建築工事標準仕様書に倣い、締め付けトルク  $150\text{N} \cdot \text{m}(\text{M}22)$  で 1 次締め付け後、マーキング、本締めを行った。

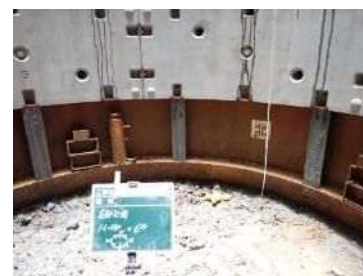
写真. 8 切羽の処理

井戸底面は通常であれば、コンクリートによる貯水桝で仕上げられるが、本工事は次年度に増掘が予定されていたため、切羽には手を加えず、RC セグメントと刃口先端までのクリアランスは 6 本の H 型鋼(H-150×150×7×10)を均等に配置し、RC セグメント重量を刃口から、掘削底面全周に伝達する構造とした。

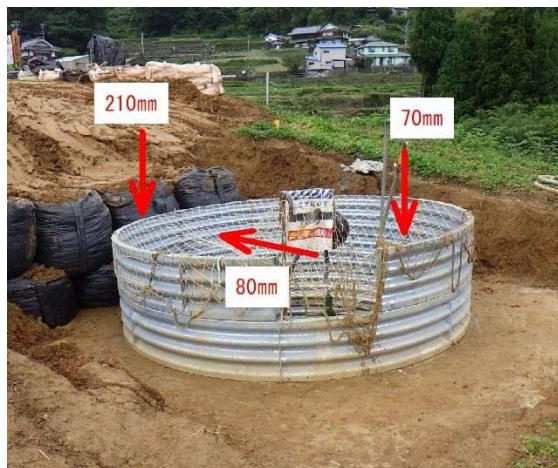
写真.1 変状状況

本事例は、愛媛県伊予市中山町において地すべり対策工事として、集水井（ $\phi 3.5\text{m}$ ,  $H=15.5\text{m}$ ）を施工したものである。集水井の位置としては、2つの地すべりブロックから別々の水脈の地下水を効率的に集水でき、地形的に安定しているブロックの中腹付近を選定した。集水井施工途中に、災害雨量に匹敵する降雨（2025年6月10日77.5mm, 連続雨量6月9日～11日137mm中山観測所データ）があり、施工位置の地山が脆弱な土質であることと重なって井壁の崩壊が生じ、主に東西方向が大きく変状（東側70mm沈下, 西側210mm沈下）した。掘削作業の安全確保と規格値内の完成には、やり直しが必要であり、その対応策として、地盤改良を検討した。

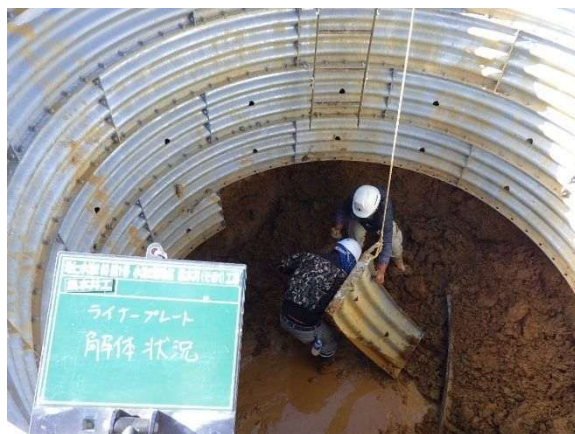
写真. 2 ライナープレート撤去

令和 7 年 6 月 9 日午前、GL-3.0m まで掘削しライナープレート設置を行うが崩壊の兆候は見られなかった。9 日午後～11 日午前の間は降雨のため作業を見送り、雨が止んだ 11 日午後から作業を開始した。しかしながら、GL-3.0m～3.5m を掘削しても掘削面が崩れるため、作業を中止した。12 日午前には現地で集水井の傾きを確認するとともに、安全面を考慮してクレーン等の機材撤去を行った。13 日午前には現地で監督員に集水井の変状を確認してもらうとともに、現場の安全確認や変位量の観測を行った。集水井の偏心量を観測したところ、偏心量は大きくこのまま掘進して作業を進めることは困難と判断したため、ライナープレートの撤去及び埋戻作業を行った。

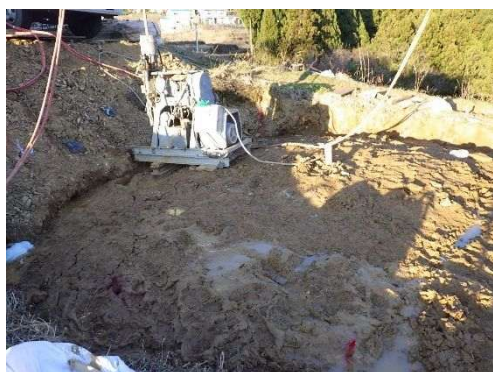
写真. 4 地盤の隆起

外側から順番に施工して、内側の施工に移り進めていくと、薬液の充填に伴う地盤の隆起及び地割れが発生した。（写真. 4 及び写真. 5）このまま注入を続けると地山を崩壊させる危険があるので、一旦作業を中断し、チェックボーリングにより薬液注入効果を確認した。強度に関しては、N 値はあまり変化がなかったが、透水性は低下していることが確認できた。また、コア採取により固化した薬剤も確認できたため、薬液の充填は完了したものとなし、谷側（東側）の 6 本の施工は取りやめ、30 本の施工で地盤改良を終了した。

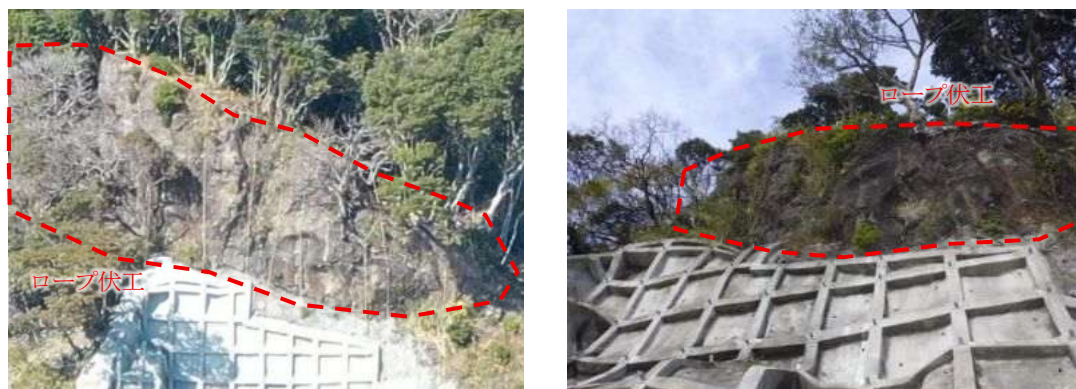
写真1 24.3kp 落石未発生箇所(左:地震発生前、右:地震発生後)<sup>1),2)</sup>

38.0kp 以外の区間においても、日南海岸沿いでロープ伏工やロープ掛け工が施工されている 24.3kp(小内海地区)、26.5kp(鶯巣地区)、27.0kp(鶯巣地区)の計3箇所では、地震後に新たな落石は確認されていない。

これらの状況から、落石予防工が施工済みの箇所では落石が未発生であり、落石予防工が未  
施工の箇所では落石が発生し、一部箇所では落石が道路まで到達していることを確認した。

以上より、落石予防工によって岩盤亀裂の開口が抑制されていたことが、落石の発生を低  
減したと推察する。同様の地質構造を有し、巨大な落石の発生が懸念される国道 220 号の落  
石対策においては、落石予防工が有効であると考えられる。

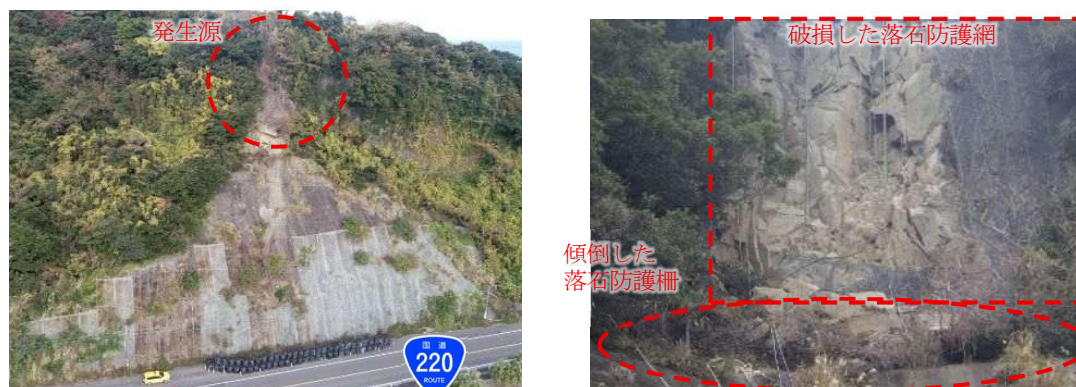
写真2 39.4kp 落石発生箇所(左:地震発生前、右:地震発生後)<sup>1),2)</sup>

国道 220 号における未対策斜面または防護工のみを施工済みの斜面では、地震後に4箇所  
で落石が発生している。その中でも 39.4kp の斜面では落石防護網はほぼ全壊、落石防護柵も  
傾倒する被害が生じた。

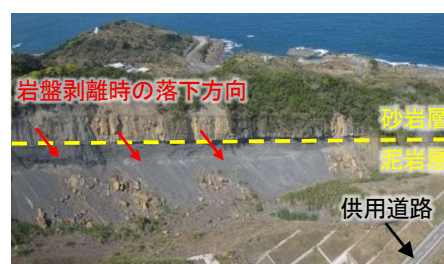
- ①赤色立体図での地形判読  
⇒急崖と道路の近接箇所を抽出
- ②ドローンおよび目視での現地確認  
⇒砂岩急崖と近接箇所の状況確認

写真4 砂岩急崖が道路に面した例

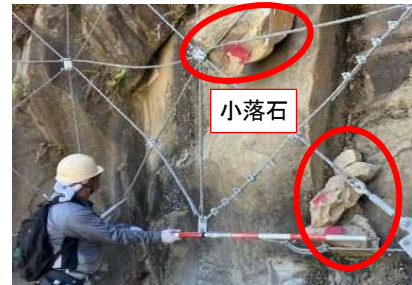
以上より、予防工と防護工を併用することで、落石の発生抑制に加え、ロープ伏工から抜け落ちる小規模な落石や表層崩壊にも対応でき、より高い安全性が確保できると考えられる。

写真.5 ロープ伏工のみで捕捉できない小落石<sup>1)</sup>

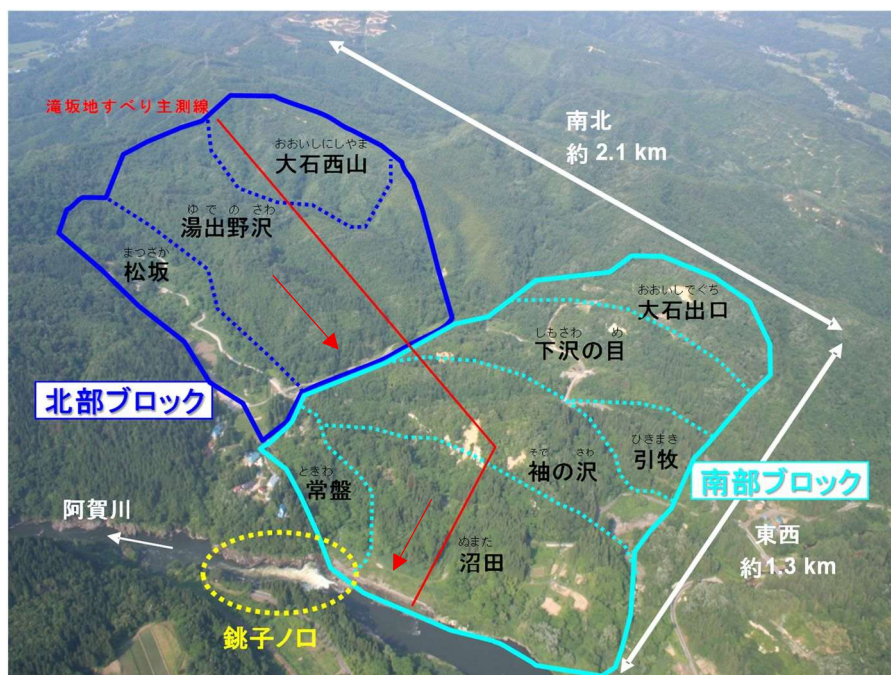
写真.1 滝坂地区地すべり概要<sup>1)</sup>

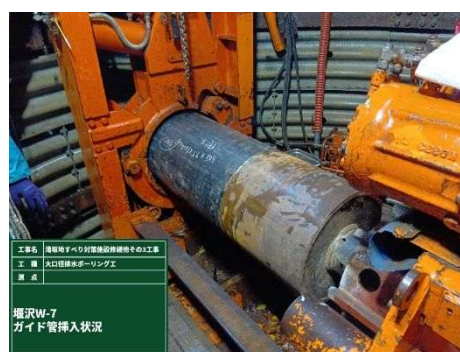
今回施工した大口径排水ボーリング工（以降 ST 集排水工法とする）は、地すべりの誘因となる地下水が集中して多量に賦存する箇所にて、径 300 mm～600 mmの排水管にて効率的に地下水を排除する工法である。特徴としては、掘削時の孔曲がりの監視や方向修正が可能であり、より正確に掘削を行うことが出来ること、排水管の布設は、圧入式鋼管挿入方式にて行うため、孔壁崩壊等を抑制することが出来ること等がある。

写真. 2 ガイド管挿入状況

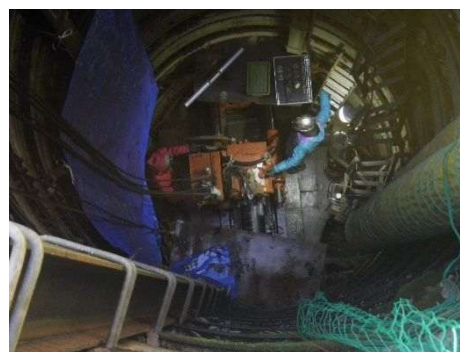
写真. 3 鋼管推進状況

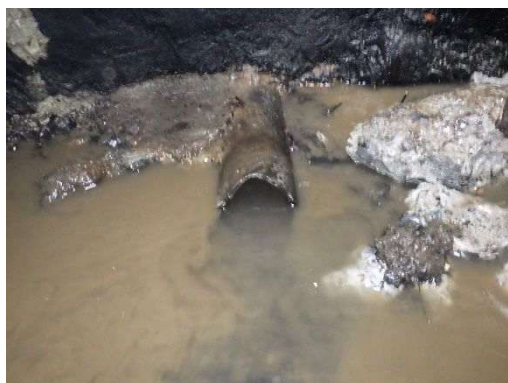
写真. 4 既設排水管 (φ100 mm)

また、排水の呼び径が 100mm から 300mm となったことで、流路断面は 9 倍となり、排水不良による湛水の抑制になる。地すべり地帯においては、より多くに地下水を効率良く地すべり範囲外へ排水する必要がある、湛水の抑制は地下水位の上昇を抑える効果もあり、総合的に効果を実感した。

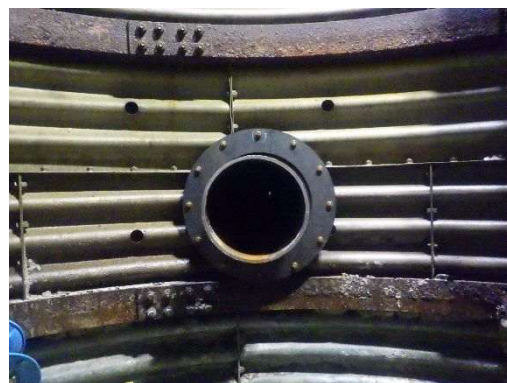
写真. 5 施工完了 (φ300 mm)

ST 集排水工法による更新では、通水断面が呼び径にして 300mm で既設排水管と比較して格段に断面が大きいことから、閉塞に心配は極めて少ない。施工後のライフサイクルコストの低減や品質面における効果が期待できると感じた。

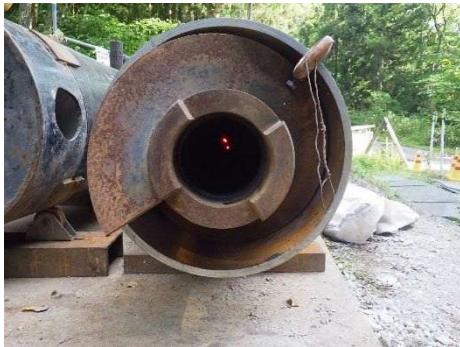
写真.6 ターゲット設置状況

また、排水延長が長くなればなるほど、ターゲットの光源は遠くなり、次第に、ぼやけてしまう。今回最長であった 77.5m は視認できたが、これ以上長くなると諸先輩方の経験上かなり厳しいとの事で、ターゲットの視準方法について課題に感じた。

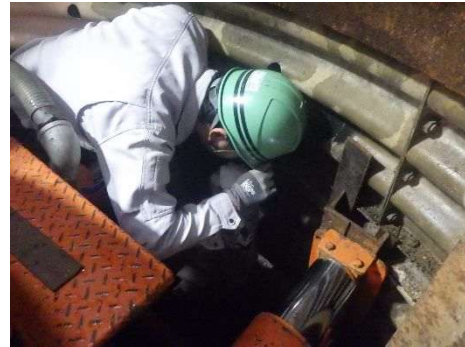
写真.7 ターゲット確認状況

現場では、コンプレッサーで送風することで、霧を拡散させてからターゲットの確認を行う事で問題は解決した。この作業を行う事により確認作業の度に 30 分弱の時間を要することとなり、工程が遅延するという課題が残った。

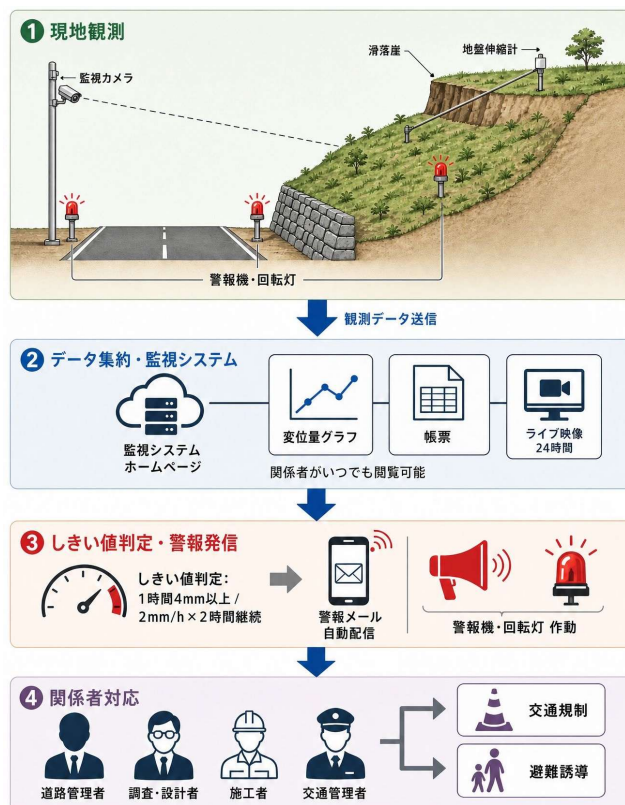
監視体制の構築については、現地確認後ただちに、頭部滑落崖および末端部の圧縮亀裂に地盤伸縮計を設置し自動観測を開始した。観測データは専用ホームページ上で帳票・グラフとして共有し、監視カメラ映像と併せて、関係者が24時間、最新の変位量およびのり面・県道の状況を確認できる体制とした。また、変位量が管理基準に達した場合には警報メールが自動配信されるとともに、県道上およびのり面内に設置した警報機・回転灯により道路利用者や現場関係者に異常を周知する体制を整えた。

図.2 監視体制の概念図

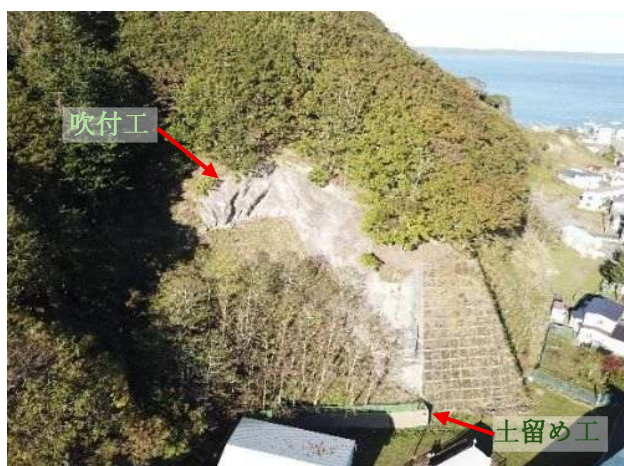
写真.1 調査地全景(ドローン撮影)

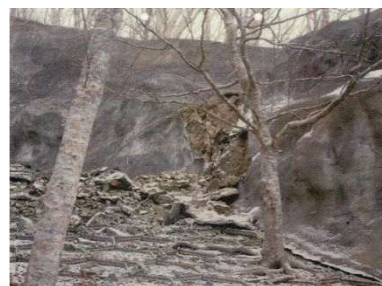
当該斜面では、令和7年2月にコンクリート吹付工の一部が剝離し、保安林外への落石が確認された。コンクリート吹付工の剝離部分を写真.2に、発生した落石の状況を写真.3に示す。吹付工は施工後35年経過していることもあり、根本的な対策工の更新が必要と考えられたため、対策工の更新を目的とした地質調査および対策工設計を実施した。

写真.2 吹付工の剝離(令和7年3月)

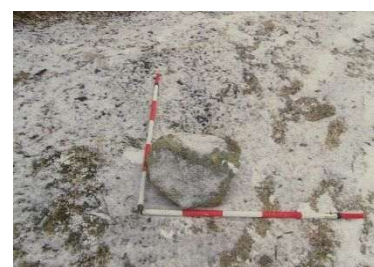
写真.3 落石発生状況(令和7年2月)

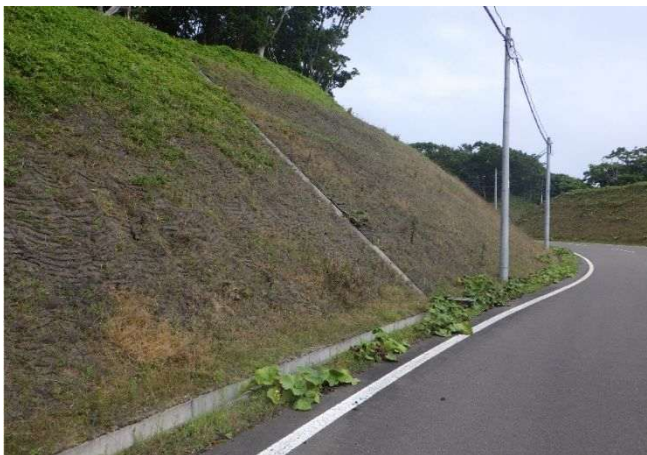
周辺地域における食害対策工事の実績では、鹿の踏み荒らしおよび食害対策に客土注入マットの施工事例があった。調査地周辺で施工されている客土注入マットの状況を写真.5に示す。またマットの近接写真を写真.6に示す

写真.5 周辺地域に敷設された客土注入マット

客土注入マットは踏み荒らしに対して特に有効であるが、敷設されたマットには劣化・消耗した様子も見られ、穴が開き土砂が流出している箇所も確認された。

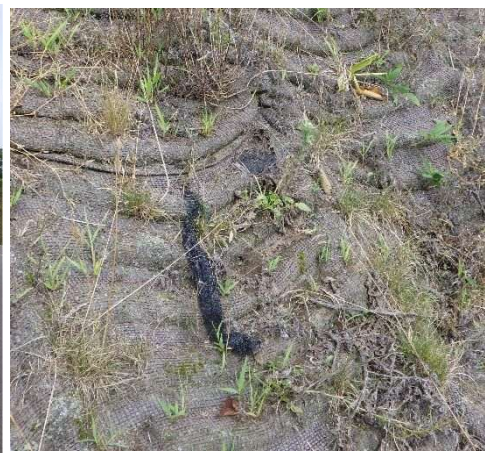
写真.6 客土注入マット近接写真

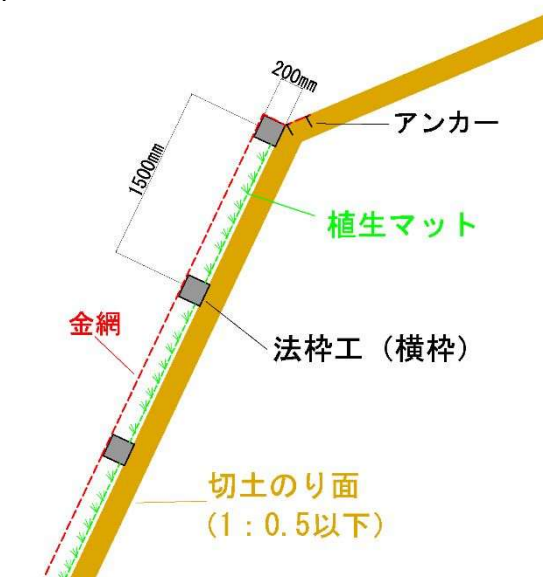
設計では食害対策について発注者と協議し、試験的に、法枠工に金網を被せるように敷設することで植生を保護する対策を提案し、鹿の食害リスク低下を図った。対策工の模式図を図.3に示す。

図.3 試験的に実施した食害対策工模式図

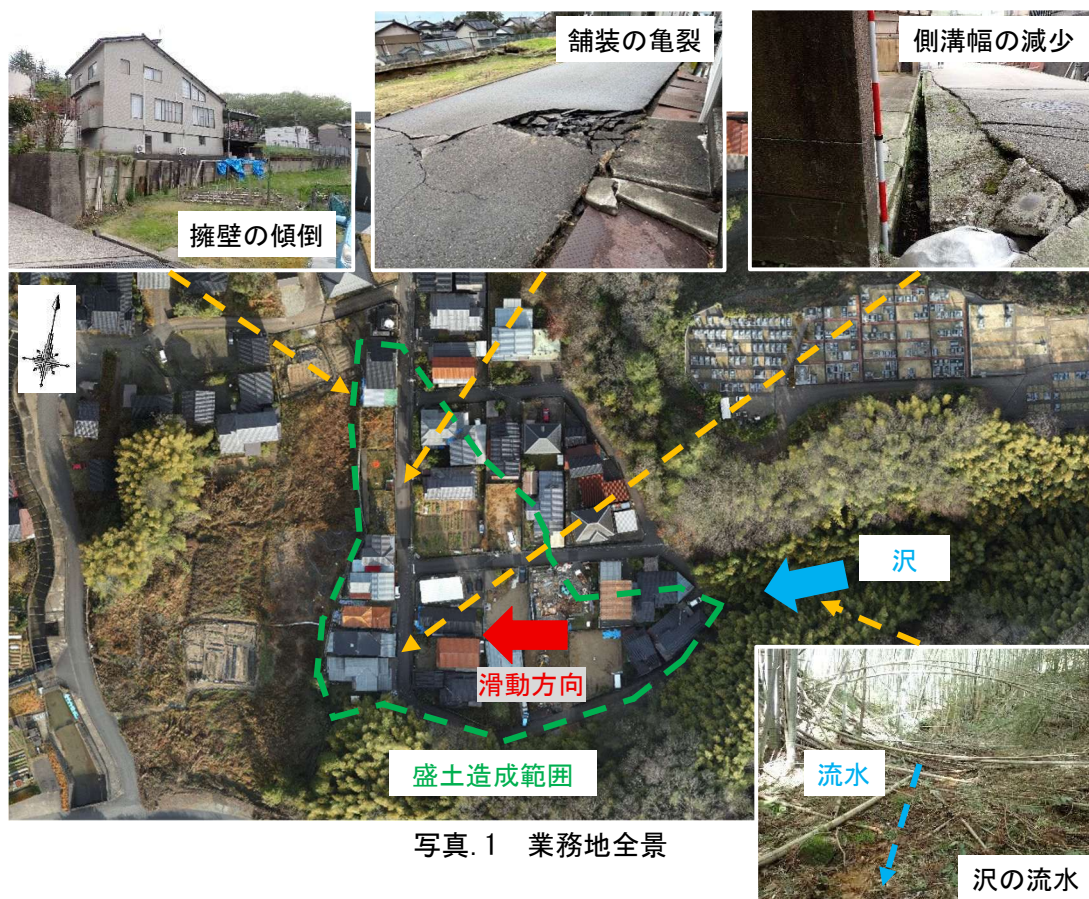
また、業務地は谷埋め型の大規模盛土造成地であり、谷埋め型は谷や沢を埋めたため盛土内に水の浸入を受けやすい特徴がある。また、盛土末端部には既設擁壁がある。

現地踏査結果より、舗装の亀裂、擁壁の傾倒、側溝幅の減少等の変状は大規模盛土造成地上の施設に多く確認された。また、盛土頭部の上部斜面には水路工が確認されなかったため、沢の水が盛土頭部付近から盛土内へ浸入していると考えられる。

写真.1 業務地全景

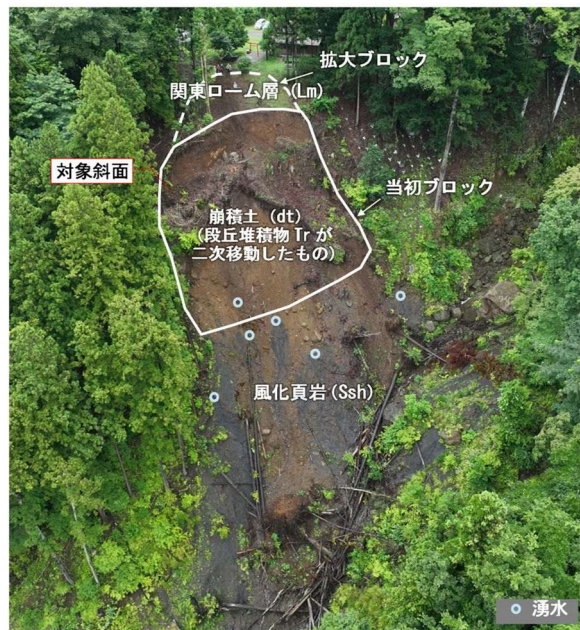
図.2 地すべり全景

対象となる地すべりは溪流右岸斜面に位置し、地すべりの規模は幅約 30 m、長さ約 40 m である（図.1）。令和 6 年 10 月 19 日に地すべり上部に幅約 10 cm、長さ約 13 m の亀裂が発生し、その後、令和 7 年 4 月 2 日には当該亀裂を頭部として崩壊が発生した。この崩壊により、家屋の一部が斜面下方へ落下する被害が生じた（図.2）。

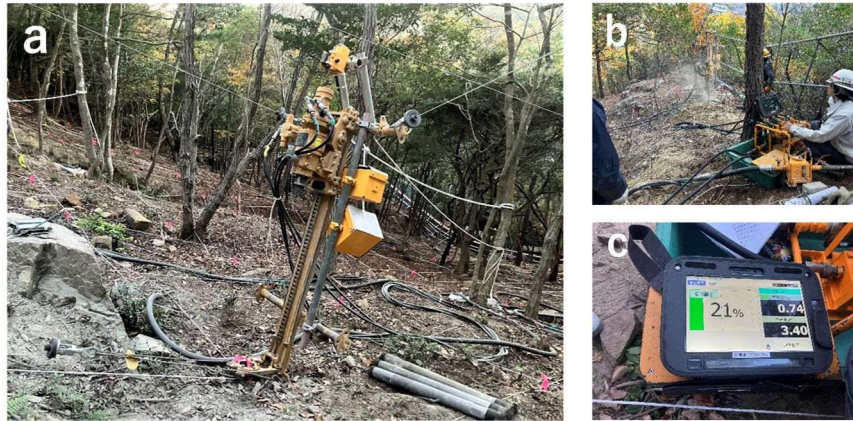
ICT削孔管理システムは、削孔長および削孔角度を削孔機に設置されたセンサーで自動計測できる。システムの概要図を図.1に示す。削孔長はレーザー計測によりドリフターの移動量との差分からリアルタイムで算出され、削孔角度は機械本体に搭載された傾斜計により管理される。計測データは無線で管理装置（PCB）に送信され、タブレット端末でも同様の画面を確認・操作できるため、オペレーター自身が手元で数値を把握可能である。これまで、グラウンドアンカーなどの現場管理で活用されており、ベースマシンは足場上で施工するスキッドタイプであった。本事例では、林間内で斜面を補強する工事であったことから、写真.2にある無足場削孔機においてこのシステムを採用している。

写真.2 無足場削孔機における ICT 削孔管理システムの活用状況  
(a: 削孔機全景, b: オペレーターの操作状況, c: タブレットモニター)

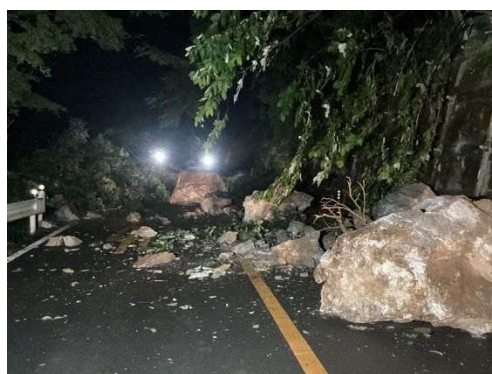
図.2 落石発生時の状況(埼玉県提供)

令和7年7月12日の未明に埼玉県秩父市大滝地内の国道140号線で落石が発生し、全面通行止めとなった(図.1)。道路で停止した落石の大きさは、最大で2.0m×1.0m×2.0mの規模であった(図.2)。本報告では、落石災害が発生した箇所の周辺斜面の災害リスクを把握する目的で干渉 SAR 時系列解析を行った事例を紹介する。また、電子基準点観測データとの比較により干渉 SAR 時系列解析の精度検証を行った結果を報告する。

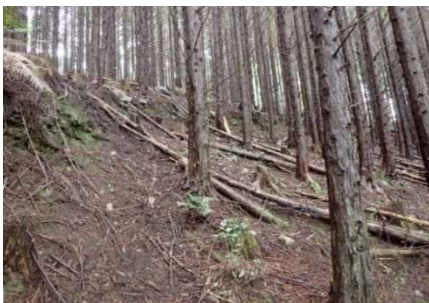
写真. 2 崩壊地後背斜面の滑落地形

対象箇所周辺は多数の崩壊地形が認められる30～45°の急斜面で、対象の崩壊地は地すべり地形に包括され、後背斜面には古い滑落地形が数条認められる（写真. 2，図. 2）。

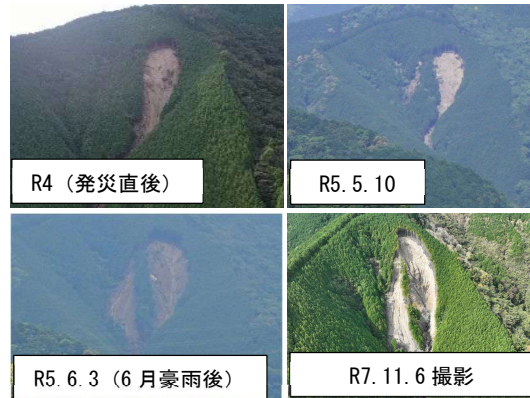
図. 4 崩壊地の変遷

過去の空中写真から、崩壊地は発災直後から徐々に拡大しており、特に令和5年6月2日の記録的豪雨時（日雨量：429.5mm）に、急速に拡大が進行したことが判明した（図. 4）。その後も後方斜面に向かって崩壊が拡大していることが確認される。

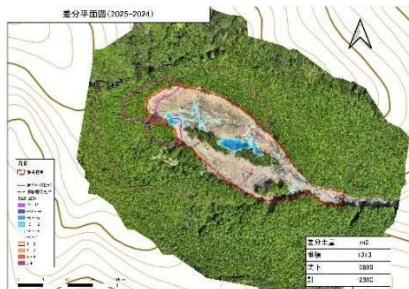
図. 5 差分解析結果（R7-R6）

また、2時期の点群データ（R6. 5. 24, R7. 8. 5）を用いて差分解析を実施した（図. 5）。その結果、地すべり性の変位は検出され

なかったが、崩壊地内侵食による土砂流出に起因する土砂移動が検出され、令和6～7年の土砂流出量は約2,380m³と見積もられた。また、Virtual Shizuokaによる発災前のデータから微地形表現図を作成したところ、その後の崩壊拡大範囲において、崩壊前に多数の線状地形が確認された（図. 6）。

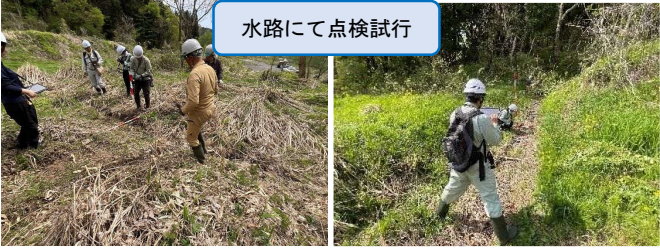
写真. 1 点検の様子

本試行は、滝坂地すべり地内の水路工を対象として地すべり防止施設の定期点検を実施し、実運用に即した点検フローの中でシステムの適用性および操作性の検証を行った。点検業務に精通した技術者と若手技術者、システム開発担当者が参加し、現地踏査から点検結果入力、データ共有に至る一連の作業を通じて、現場環境下での運用課題および業務改善効果の把握を目的とした。点検時の様子を写真. 1 に示す。

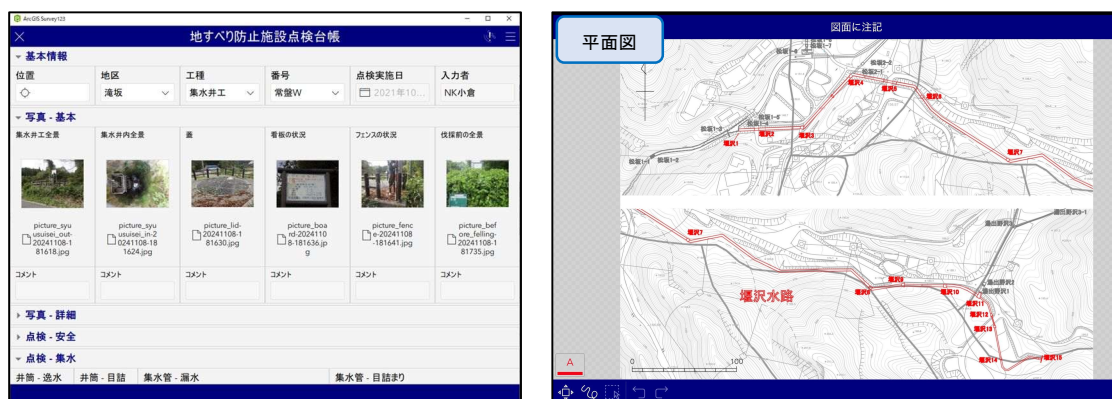
図．4 点検台帳機能 点検時入力画面

本機能は、現場からタブレット等を用いて点検結果を入力し、点検帳票の作成・出力が可能である。現場で入力した点検結果、現地写真、変状位置、健全度等のデータはサーバーに保存され、現場以外の事務職員も閲覧可能となる。使用時の入力画面例を図．4 に示す。

点検台帳機能を活用した点検では、タブレット端末 1 台で過去の点検結果、写真、平面図、さらには必要な際に地すべり観測情報等の複数データを一元的に閲覧可能である。現場で前回点検時からの変状進行状況の把握が容易であり、点検の効率化および精度向上に寄与することが確認された。また、資料紛失に起因する情報漏洩リスクは低減される。

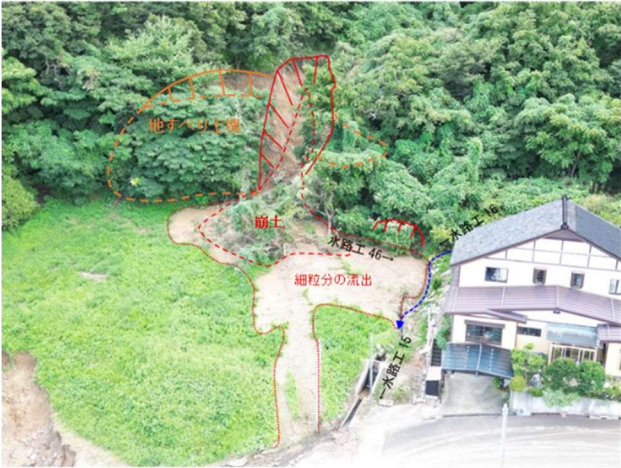
写真.1 被災箇所③の空撮写真  
(発注者提供の写真に加筆)

本発表では、令和7年9月上旬に新潟県上越市虫生岩戸地区で発生した、豪雨災害にかかる災害応援要請に基づく委託業務での活用事例を紹介する。本災害では、地区内の計4箇所(被災箇所①～④)で崩壊・地すべりが発生した(写真.1)。要請から4日後に現地踏査を行い資料整理したのち、3D測量を行った。その後、要請から2週間程度(発注者指示の待機期間を除く)で被災箇所2箇所の施設計画を検討し、この方針に関する三者協議を実施した。

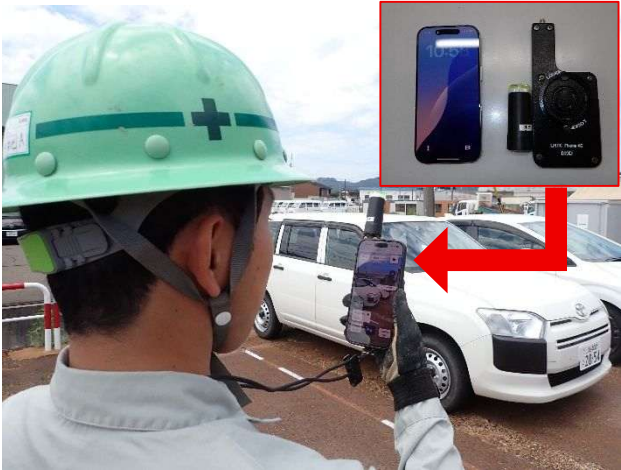
写真.2 使用機器一式(写真右上)  
および作業風景(例)

まず測量開始時に、上空視界が確保されている場所でGNSSの位置情報補正を行った。その後スマートフォンのカメラで現場全体を網羅的に写真撮影しながら移動した。写真はクラウドサービスにアップロードし解析処理を行った。

本事例で実施した方法は、大型機器の設置の必要がなく、数千㎡程度の規模の現場であれば数十分の移動で作業完了する。また、クラウドサービスの解析処理までの時間は数時間程度のため、現場作業から3D点群作成まで半日～1日程度で完了可能であり、省人化・効率化の観点から優位な手法であると言える。絶対精度は数cm程度、相対精度は数mm～数cm程度のため、災害の全体像把握には十分であると言える。
