口絵写真および災害の概要

静岡県焼津市大崩海岸での斜面崩壊災害

<災害の概要：斜面防災技術Vol. 51, No. 1 口絵写真より>

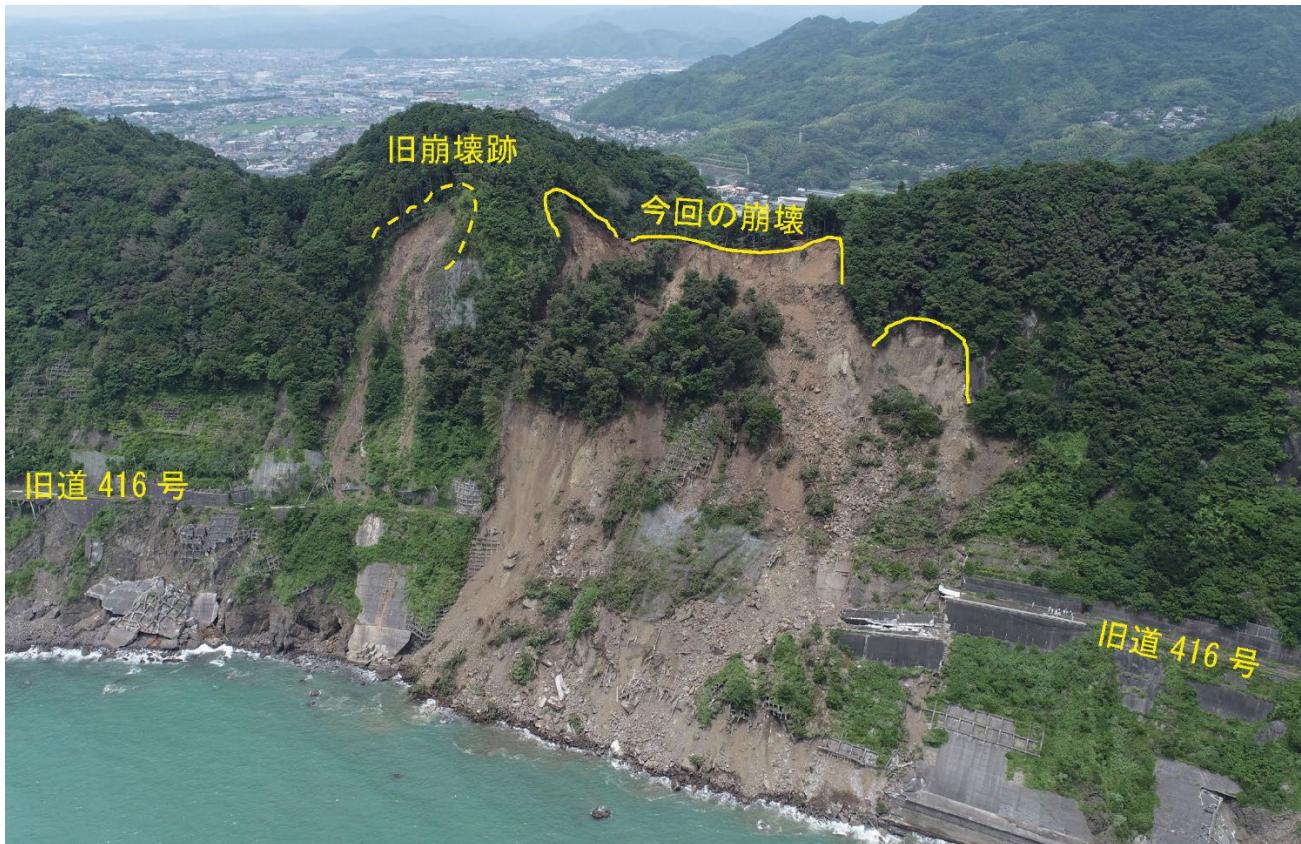
(発生した斜面崩壊 写真提供:静岡県)

2024年（令和6年）7月2日、駿河湾に面した焼津市側の大崩海岸で幅170m、高低差90mの斜面崩壊が発生した。地元の漁師が発見し、県へ連絡することで事態が明るみになったが、それまで、集中豪雨や長雨、地震などは発生しておらず、何が引き金となって崩壊したのかは不明である。

斜面とともに崩壊した旧県道416号は、廃道となっていたことから通行する車両がなく人的被害はなかった。崩壊した斜面深部には、旧道の付け替えによる416号浜当目トンネルが通過しており、斜面崩壊した3ヶ月前にひび割れの発生が確認されていたことから、県ではひび割れの発生メカニズムや今後の対策について、検討をはじめている。
